Gutachten Nr.: 307.096-1 Datum: 2007-05-29

Schachtauskleidungen aus Polypropylen (PP) und glasfaserverstärkten Kunststoffen (GFK) sowie Schächte aus Beton und Hochleistungsbeton

Inhalt: Widerstandsfähigkeit gegen Hochdruckspülen im Praxistest sowie Schlagversuche in Anlehnung an ÖNORM EN 744

Gutachten Nr.: **307.096-2** Datum: **2007-05-29**

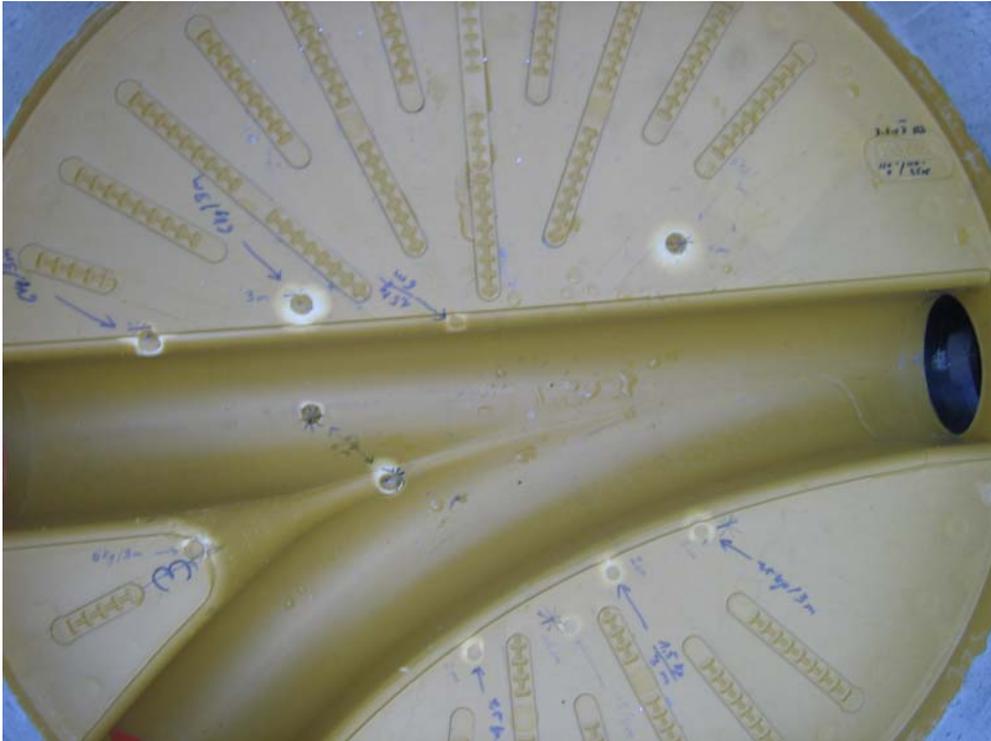
Abbildung 9: Schacht mit PP-Auskleidung (Prüfgut 3)

Ein Schacht mit PP-Auskleidung (Prüfgut 3) wurde mit den Prüfbedingungen A bis C in Tabelle 2 belastet. Das Gewicht wurde in Bereich mit Abständen von 1,0 bis 4,5 cm von Rande des Gerinne fallen gelassen. Die Schadensbilder sind in Abbildung 9 bis Abbildung 13 dargestellt. Die Ergebnisse sind in Tabelle 3 zusammengefasst.

Weder im Bereich der Sohle, noch am Steg im Bereich des Zulaufes war nach Schlägen mit bis zu 1,5 kg aus 3 m Höhe Schäden (Abplatzungen) feststellbar (Abbildung 9 bis Abbildung 17).

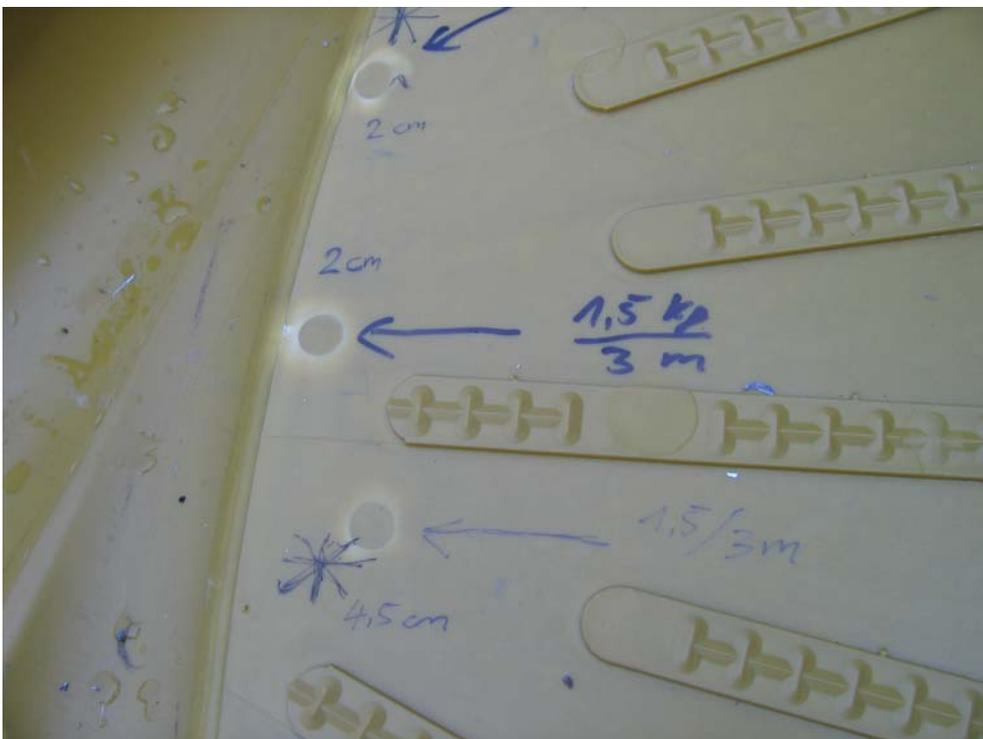
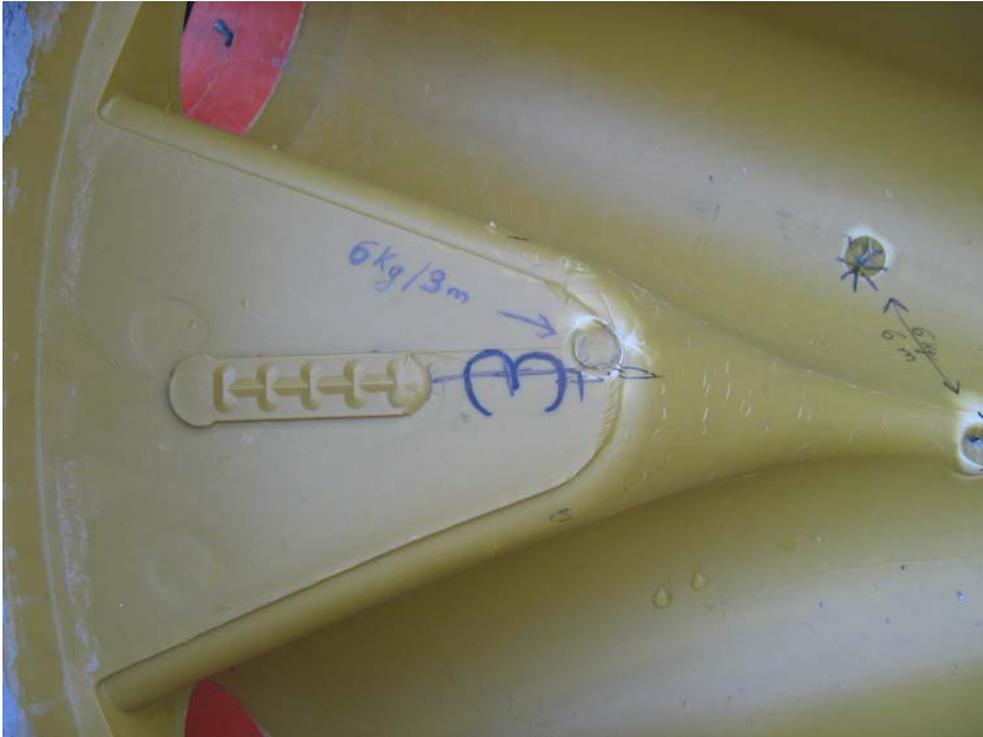
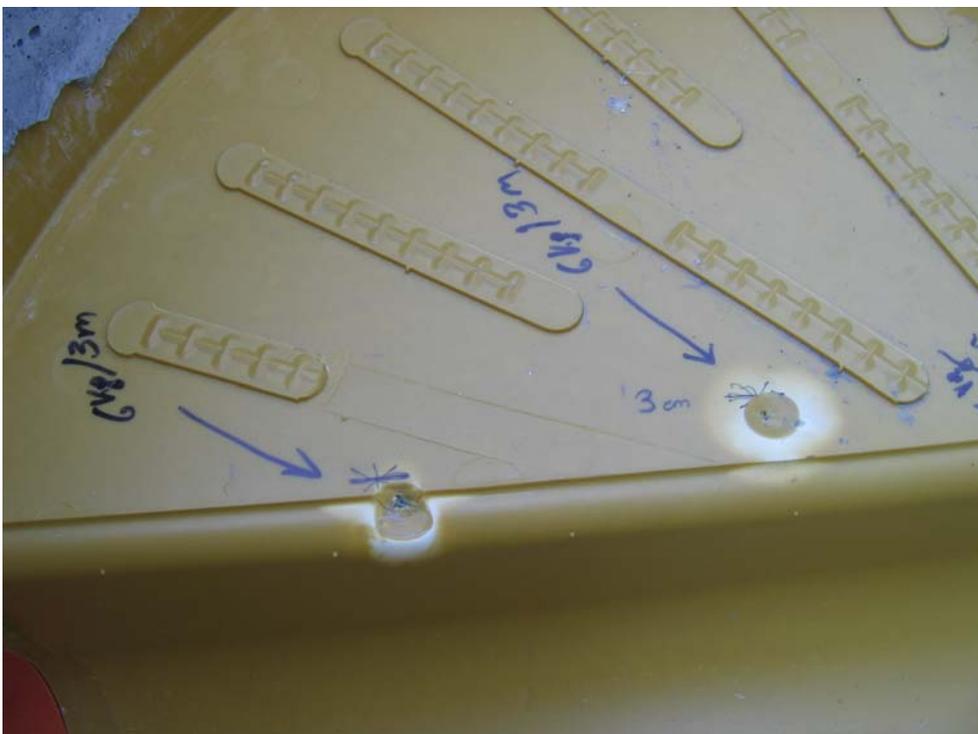
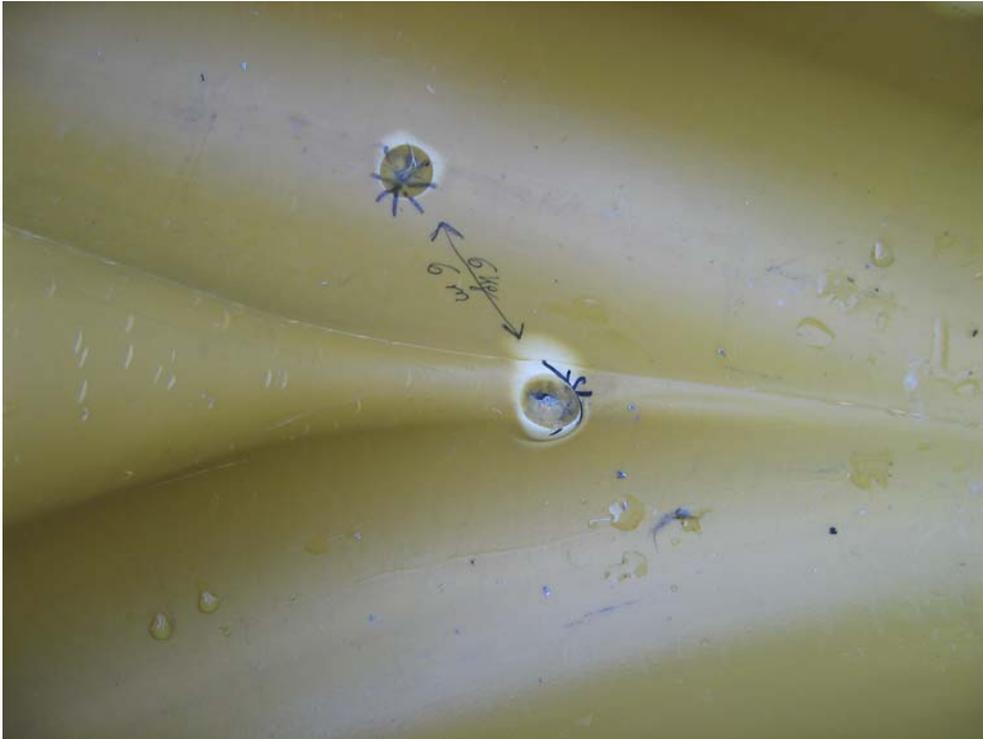
Abbildung 10: Detail aus Abbildung 9

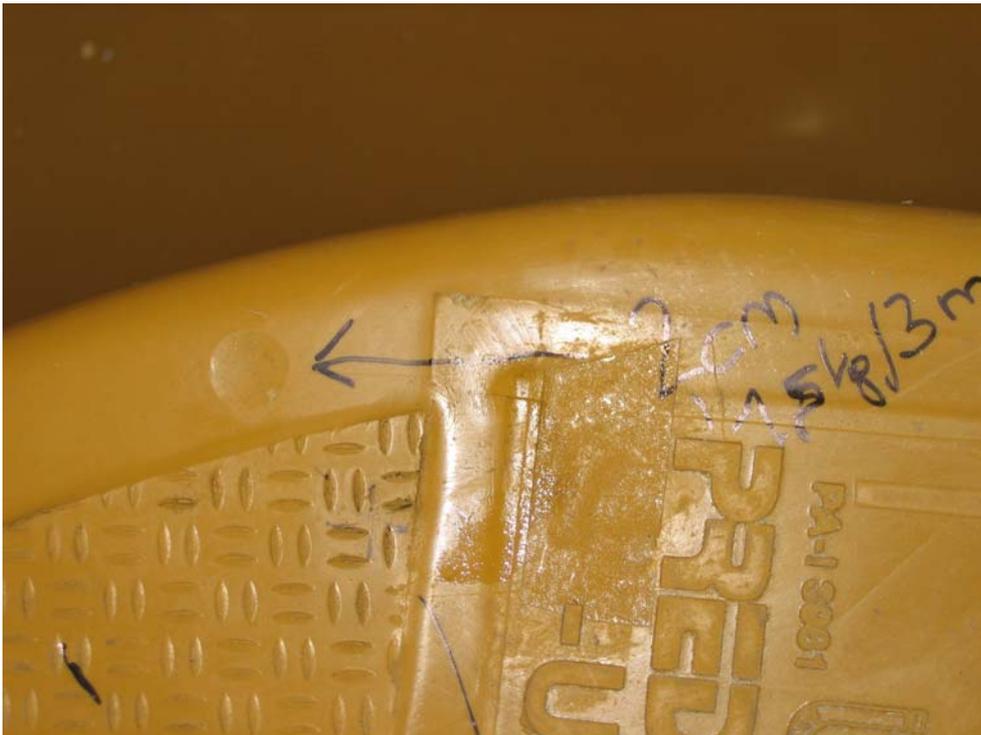
Abbildung 14: 1,5 kg aus 3,0 m auf 2 cm Entfernung zum Rand

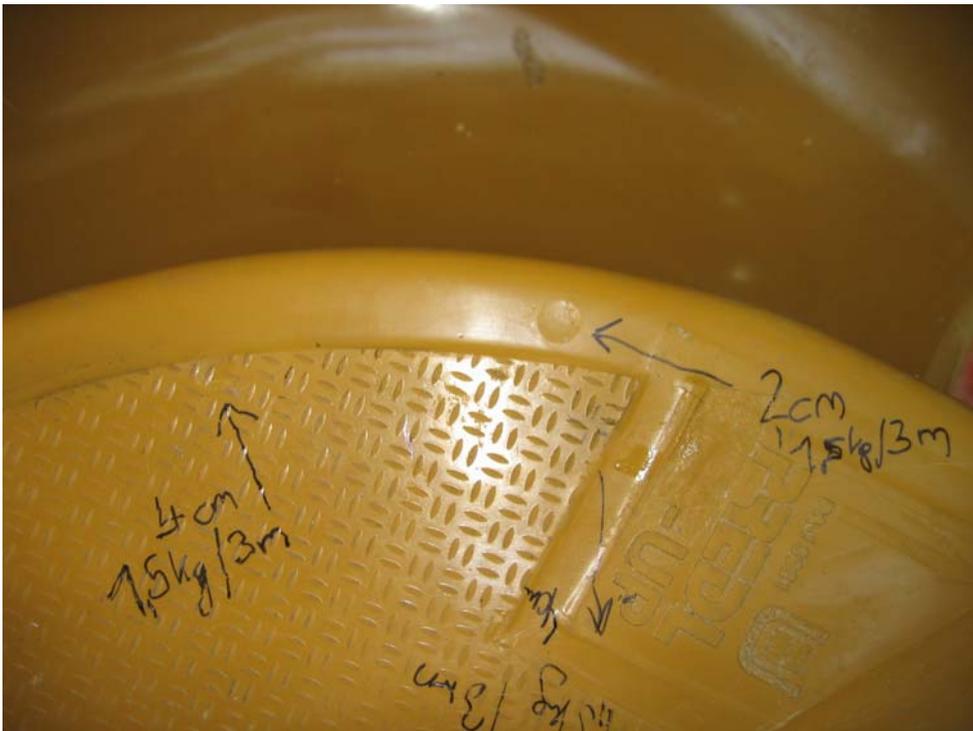
Abbildung 15: 1,5 kg aus 3,0 m auf unterschiedliche Stellen

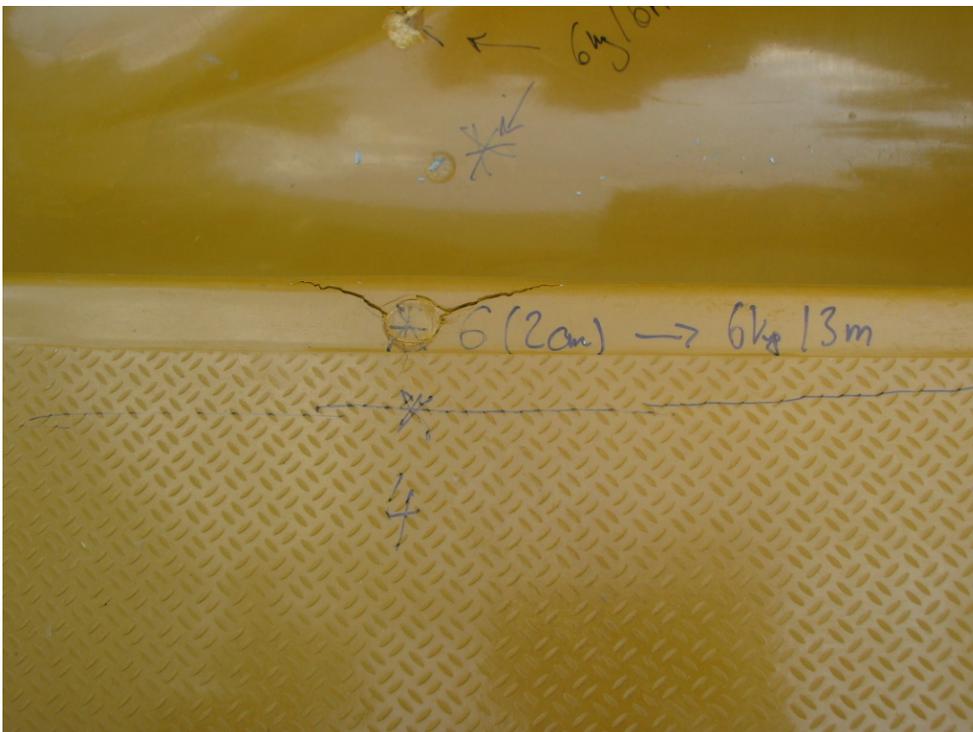
Abbildung 16: 6,0 kg aus 3,0 m auf 2 cm Entfernung zum Rand

Prüfbedingung	Fallhöhe [m]	Gewicht [kg]	Schlagenergie [J]	Abstand [cm]	Beurteilung
A	3,0	1,5	44,1	2,0	k.R. / k.A
A	3,0	1,5	44,1	4,0	k.R. / k.A
B	3,0	6,0	176,6	1,0	Risse / k.A
B	3,0	6,0	176,6	2,5	Risse / k.A
B	3,0	6,0	176,6	8,0	Risse / k.A
D	6,0	6,0	353,2	2,0	Risse / k.A
D	6,0	6,0	353,2	Sohle	Risse / Abplatzungen
D	6,0	6,0	353,2	Steg	Risse / Abplatzungen

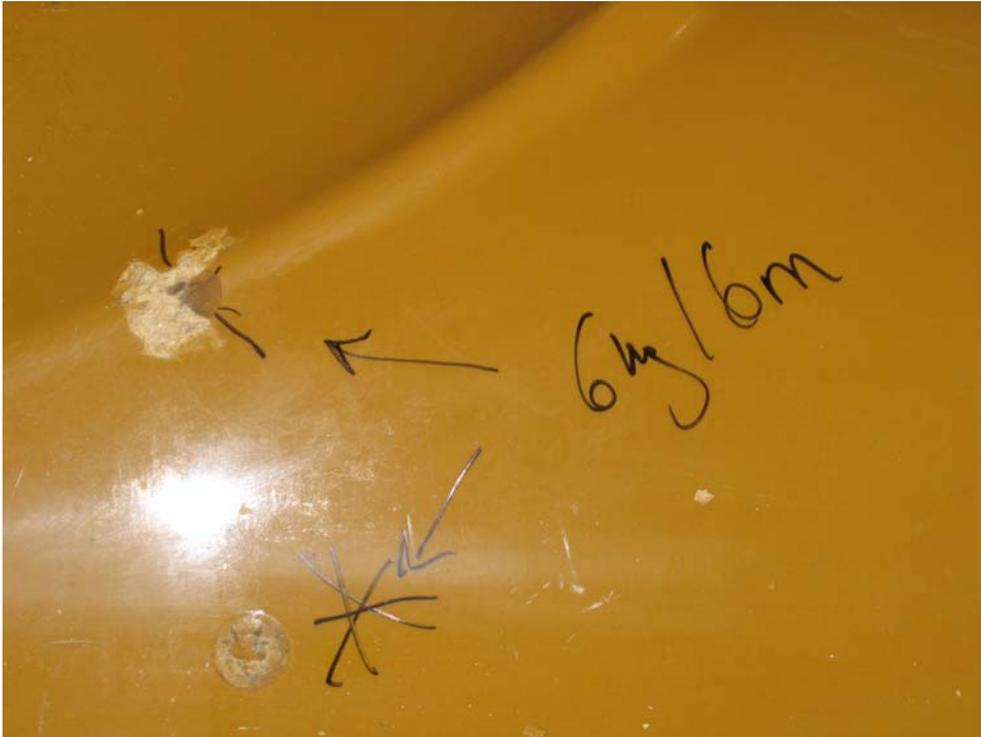
Abbildung 17: 6,0 kg aus 6,0 m auf Sohle und Steg

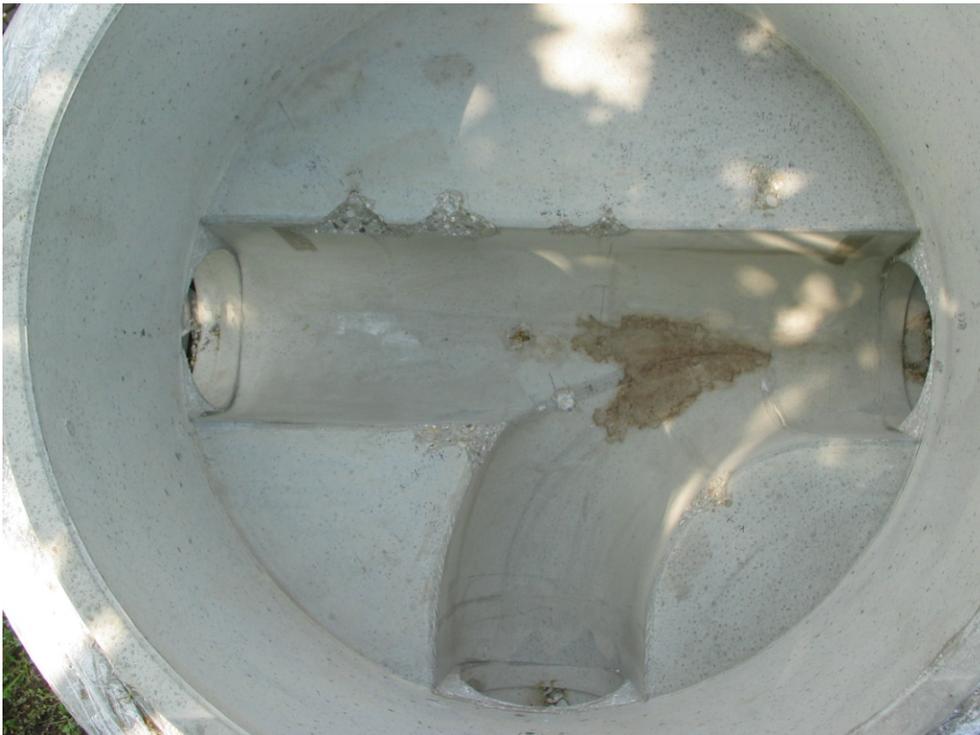
Abbildung 18: Betonschacht

Bereits bei Schlagbeanspruchungen von 1,5 kg aus 3 m Höhe waren deutliche Beschädigungen (Risse, Abplatzungen) feststellbar (Abbildung 18 bis Abbildung 28).

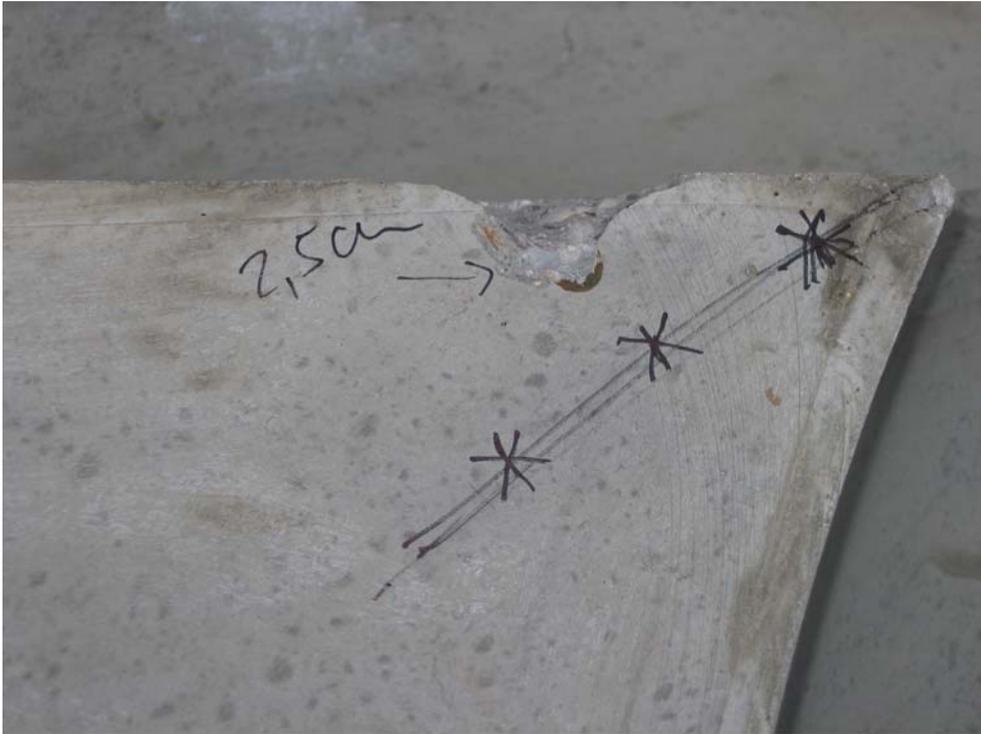
Abbildung 19: Betonschacht - 1,5 kg aus 3,0 m

Prüfbedingung	Fallhöhe [m]	Gewicht [kg]	Schlagenergie [J]	Abstand [cm]	Beurteilung
A	3,0	1,5	44,1	2,5	k. R. / Abplatzungen
B	3,0	6,0	176,6	1,0	k. R. / Abplatzungen
B	3,0	6,0	176,6	2,5	k. R. / Abplatzungen
B	3,0	6,0	176,6	4,0	k. R. / Abplatzungen
C	6,0	6,0	353,2	Sohle	k. R. / Abplatzungen
C	6,0	6,0	353,2	Steg	k. R. / Abplatzungen
k.R..... keine Risse					
k.A..... keine Abplatzungen

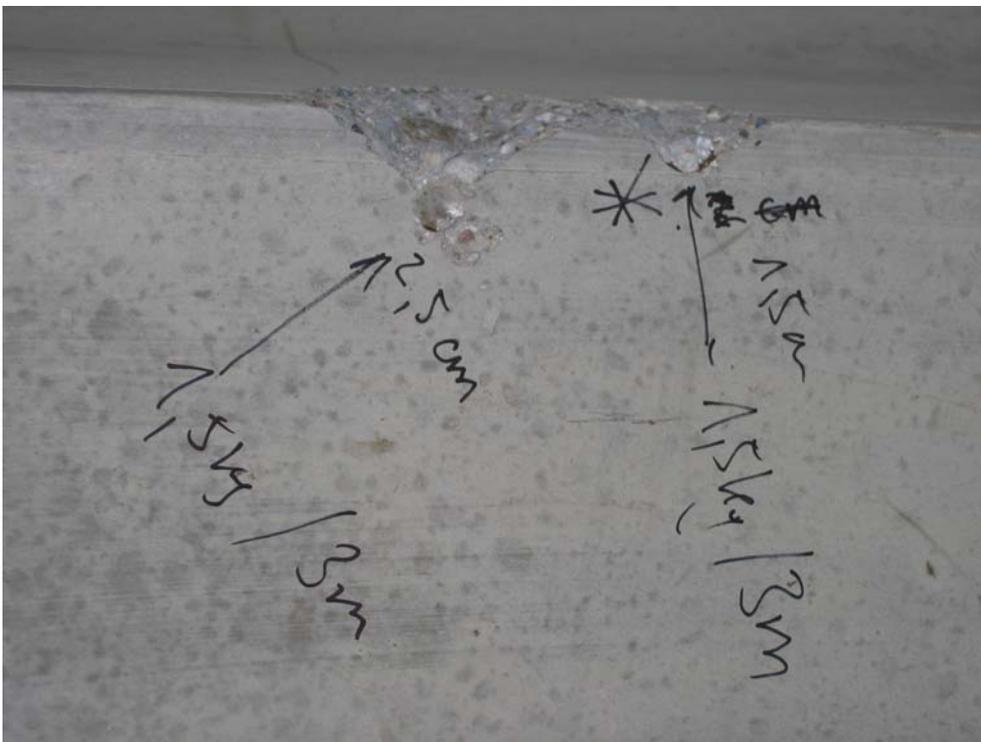
Abbildung 20: Betonschacht - 1,5 kg aus 3,0 m

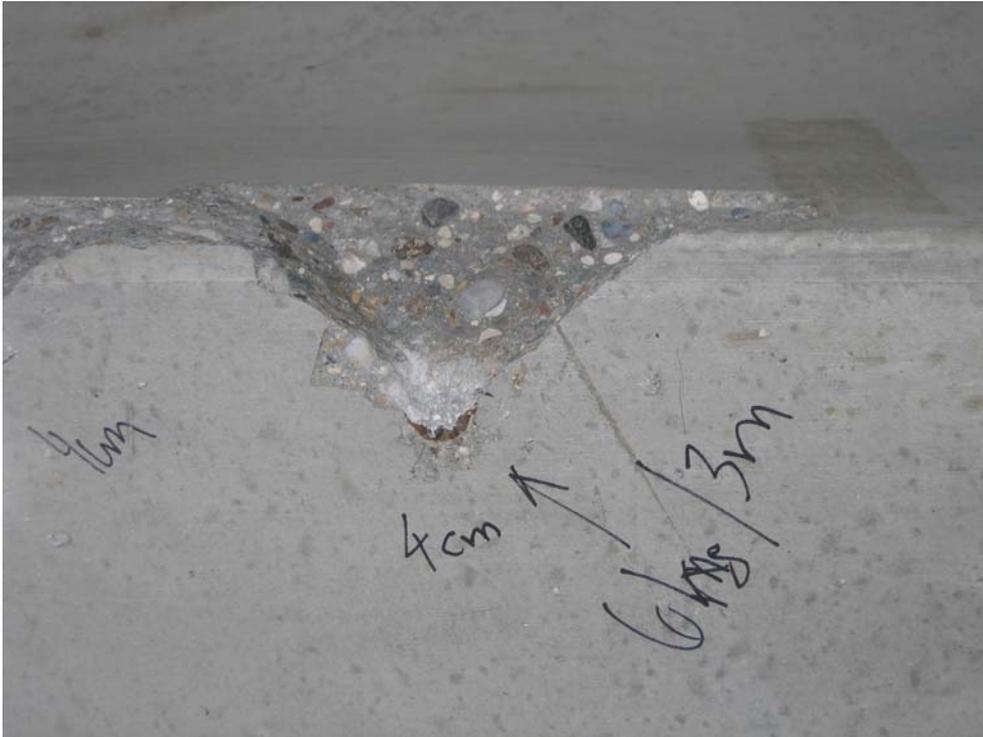
Abbildung 21: Betonschacht - 6 kg aus 3,0 m

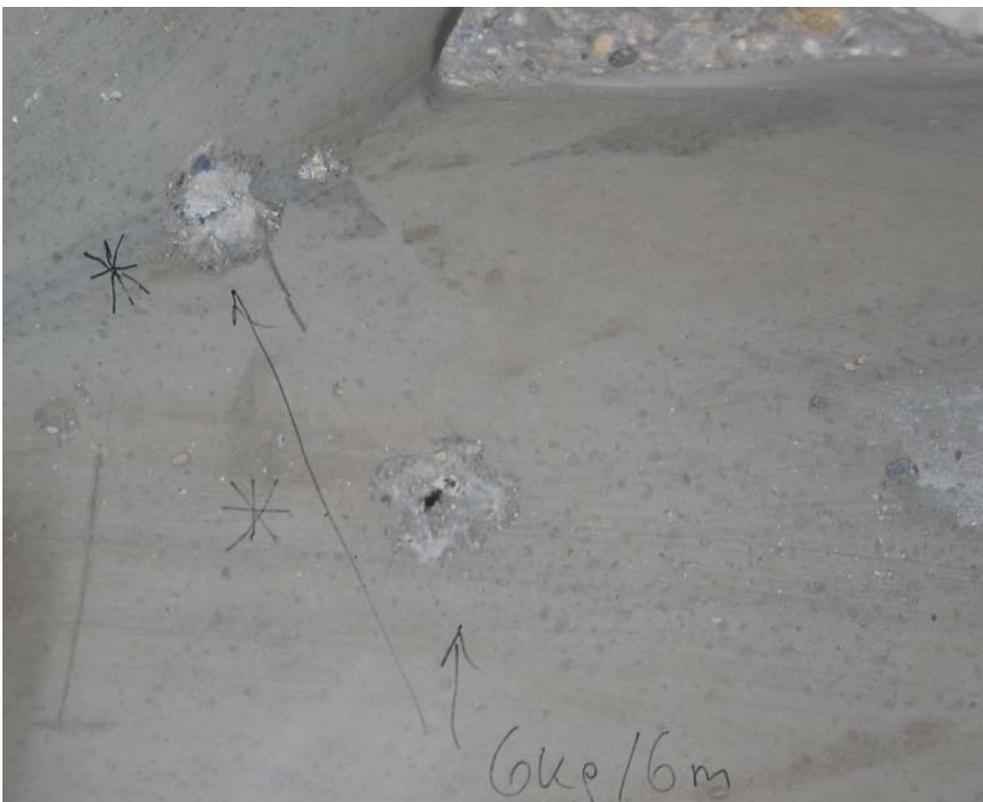
Abbildung 22: Betonschacht – 6 kg aus 6,0 m

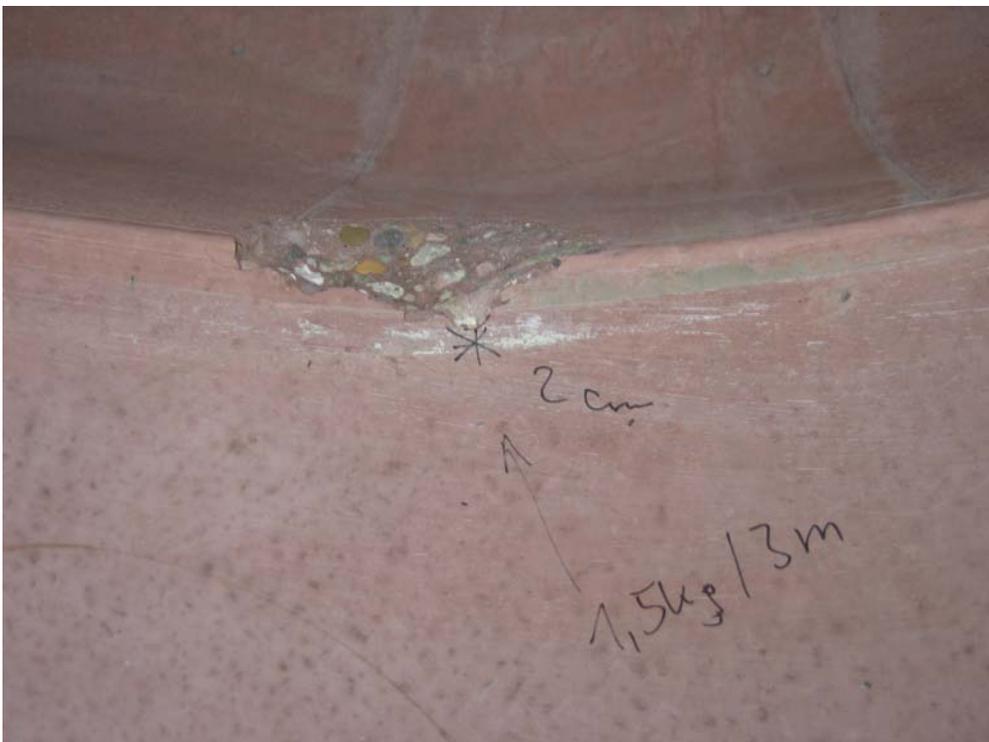
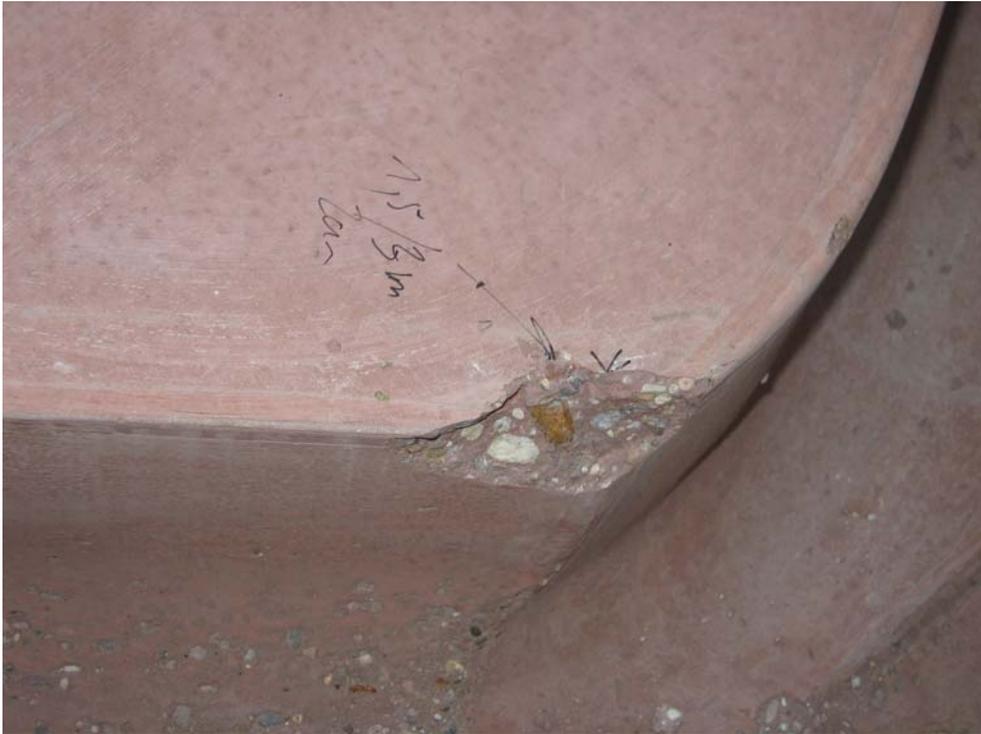
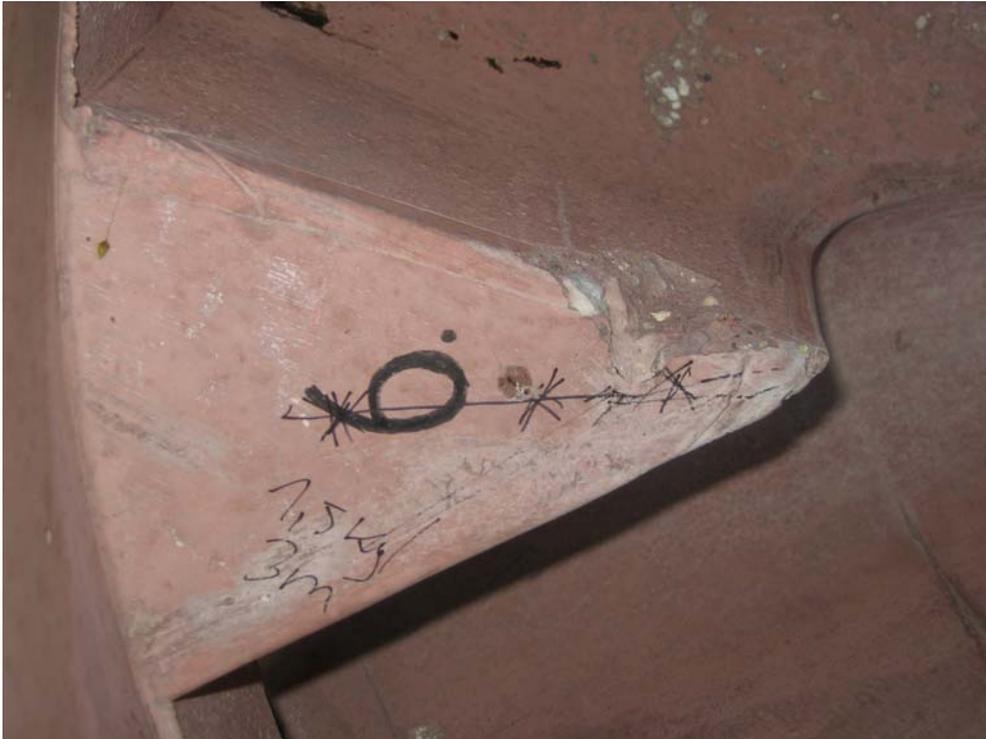
Abbildung 24: Betonschacht – 1,5 kg aus 3,0 m

Prüfbedingung	Fallhöhe [m]	Gewicht [kg]	Schlagenergie [J]	Abstand [cm]	Beurteilung
A	3,0	1,5	44,1	2,0	k. R. / Abplatzungen
A	3,0	1,5	44,1	2,5	k. R. / Abplatzungen
B	3,0	6,0	176,6	4,0	k. R. / Abplatzungen
C	6,0	6,0	353,2	4,0	Risse / Abplatzungen
k.R..... keine Risse					
k.A..... keine Abplatzungen

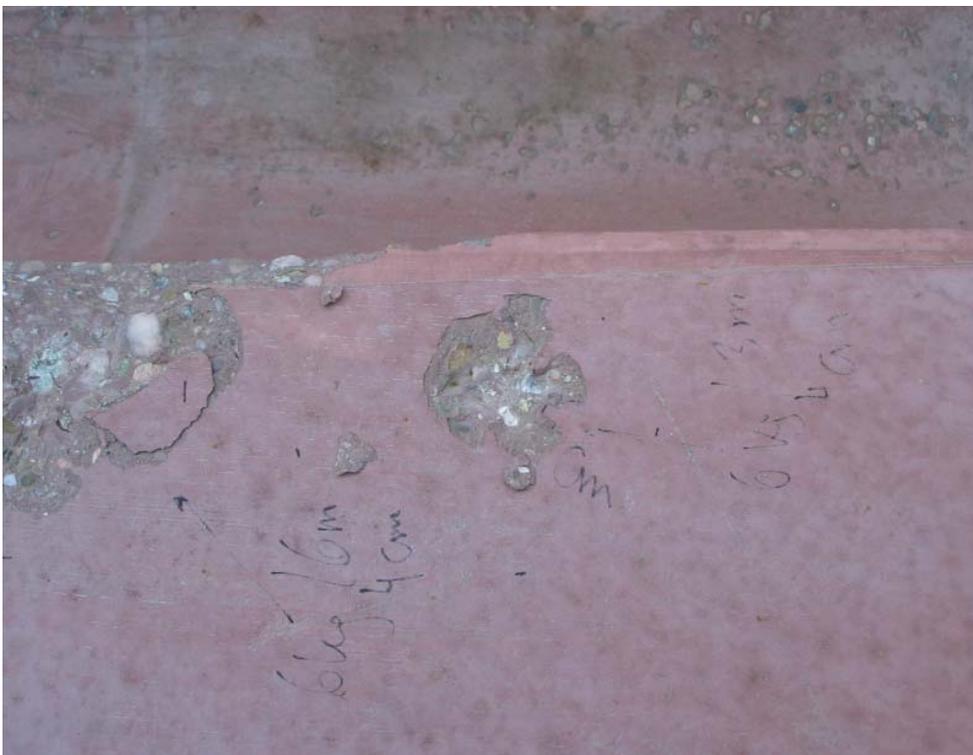
Abbildung 26: Betonschacht – 6kg kg aus 3,0 m in 4 cm Entfernung

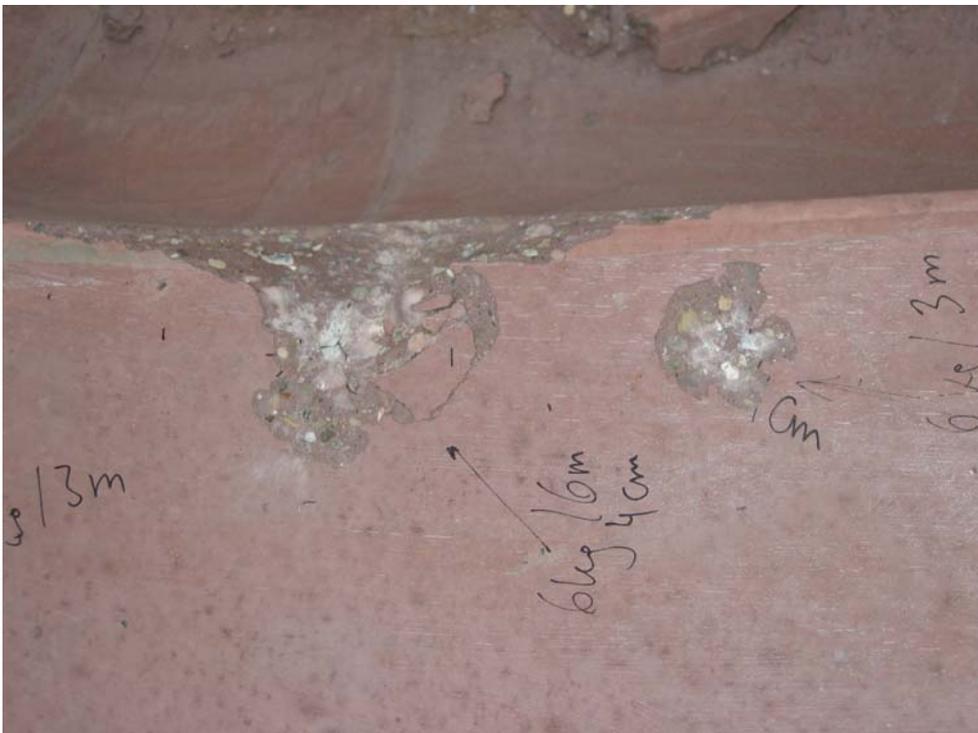
Abbildung 28: Betonschacht – 6,0 kg aus 6,0 m

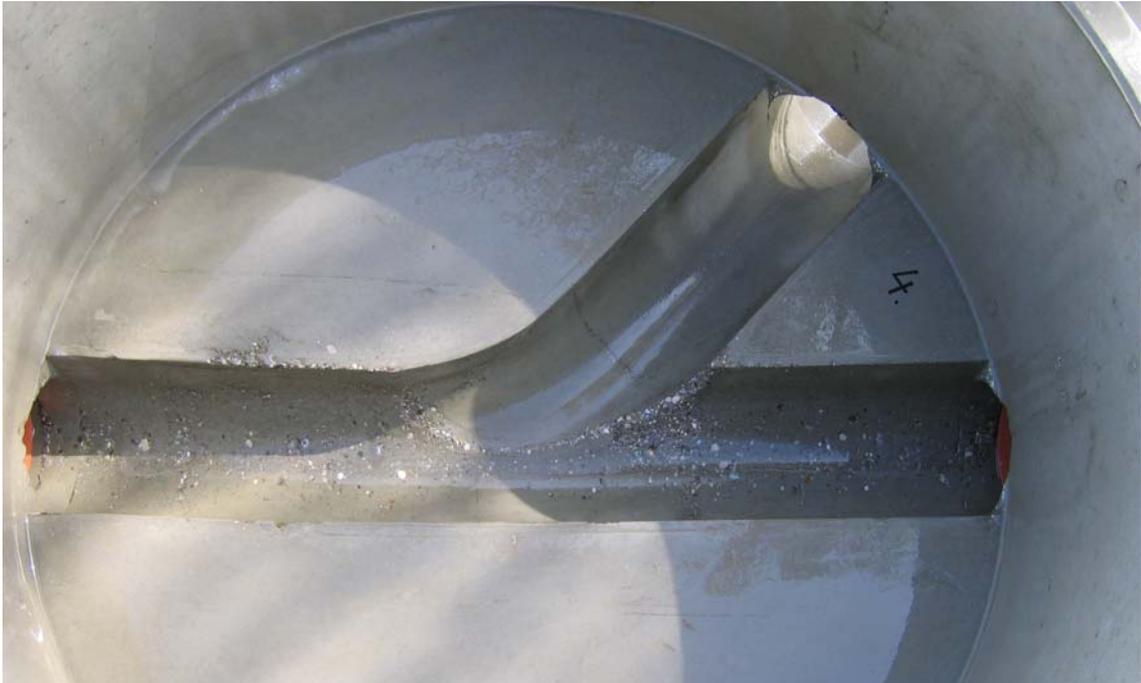
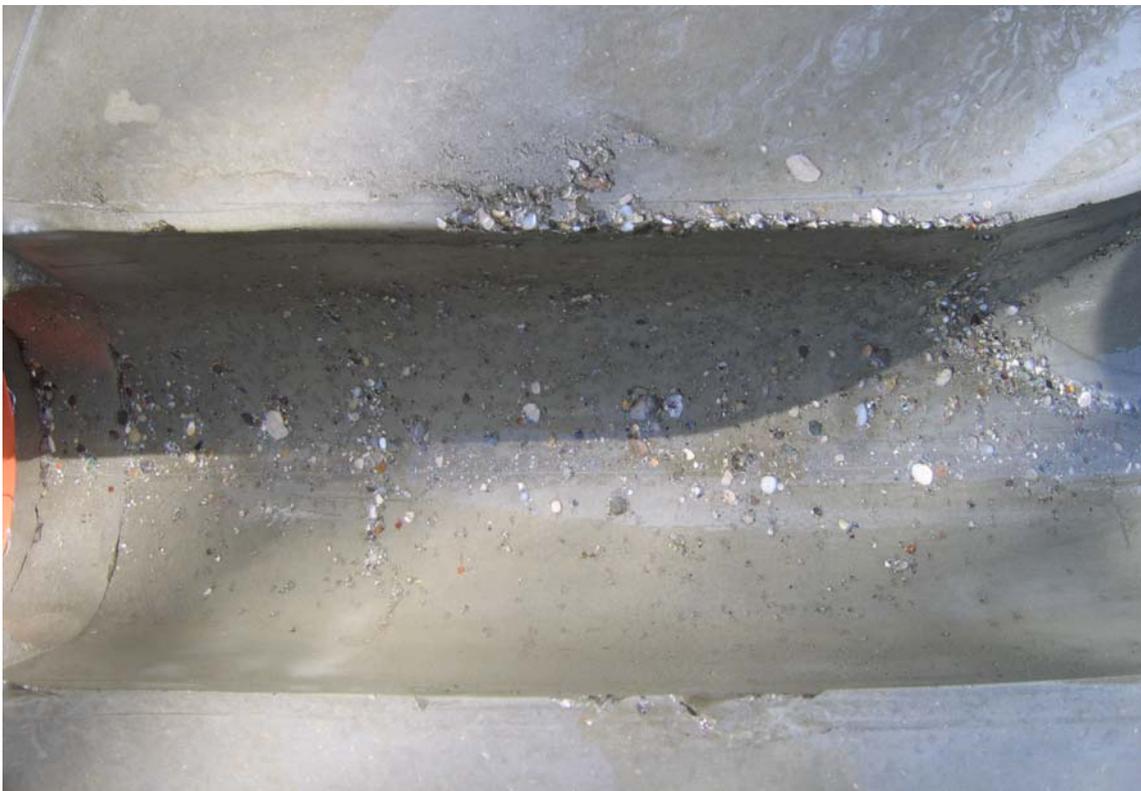
Abbildung 31: Betonschacht nach 50 Rohrlängen

Im Bereich der Sohle war nach 50maligen Spülen ein deutlicher Abrieb, Ausspülungen und eine damit verbunden erhöhte Rauigkeit der Oberfläche feststellbar (Abbildung 31, Abbildung 32 und Abbildung 39). Der Steg im Bereich des Zulaufes zeigt zusätzlich Abplatzungen (Abbildung 33, Abbildung 34, Abbildung 40 und Abbildung 41).

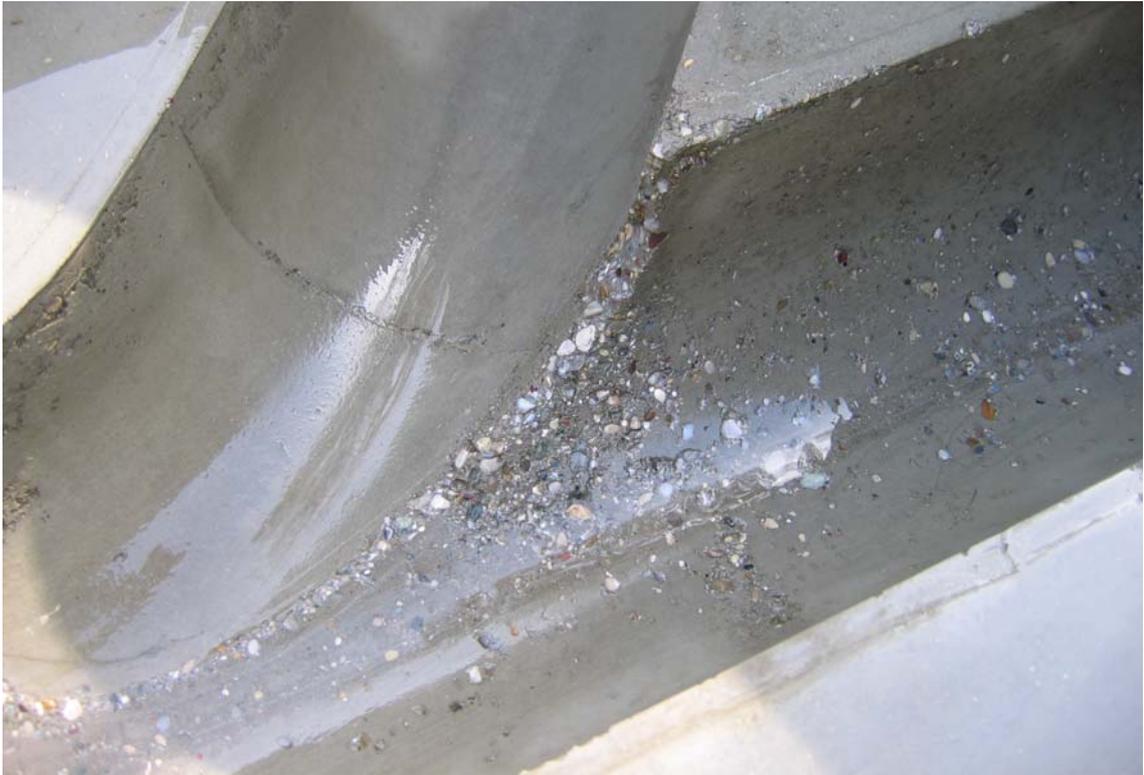
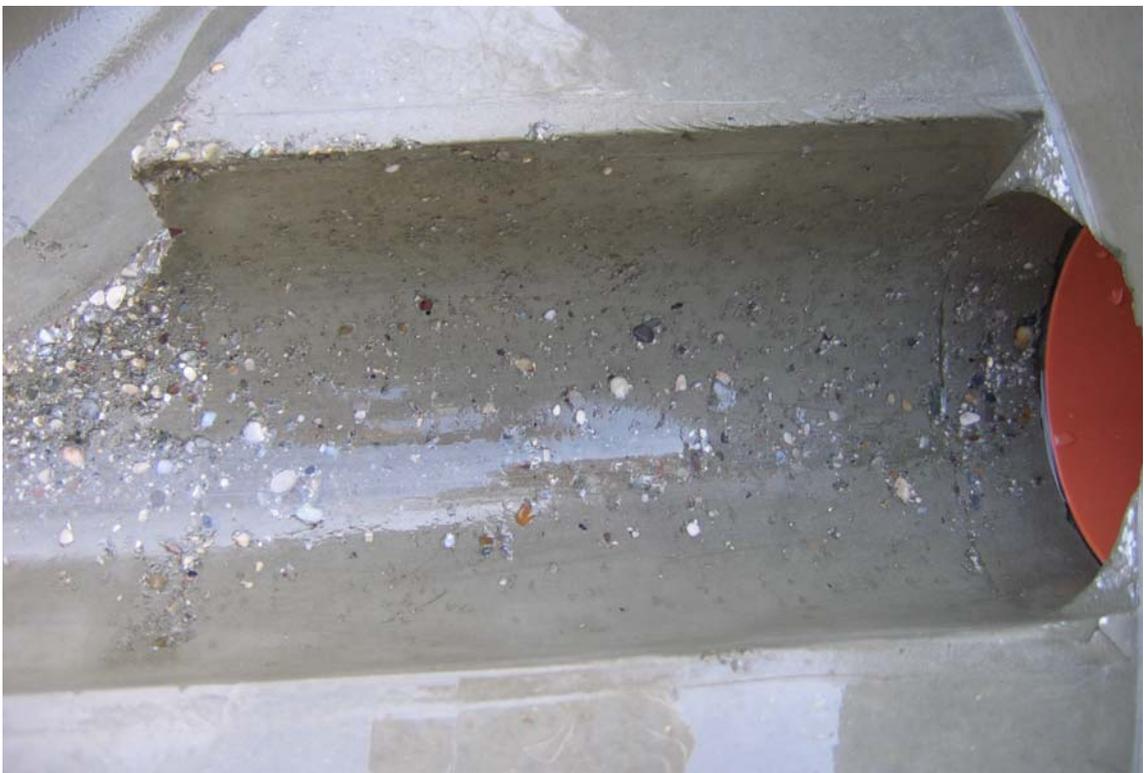
Abbildung 33: Detail 2 aus Abbildung 31

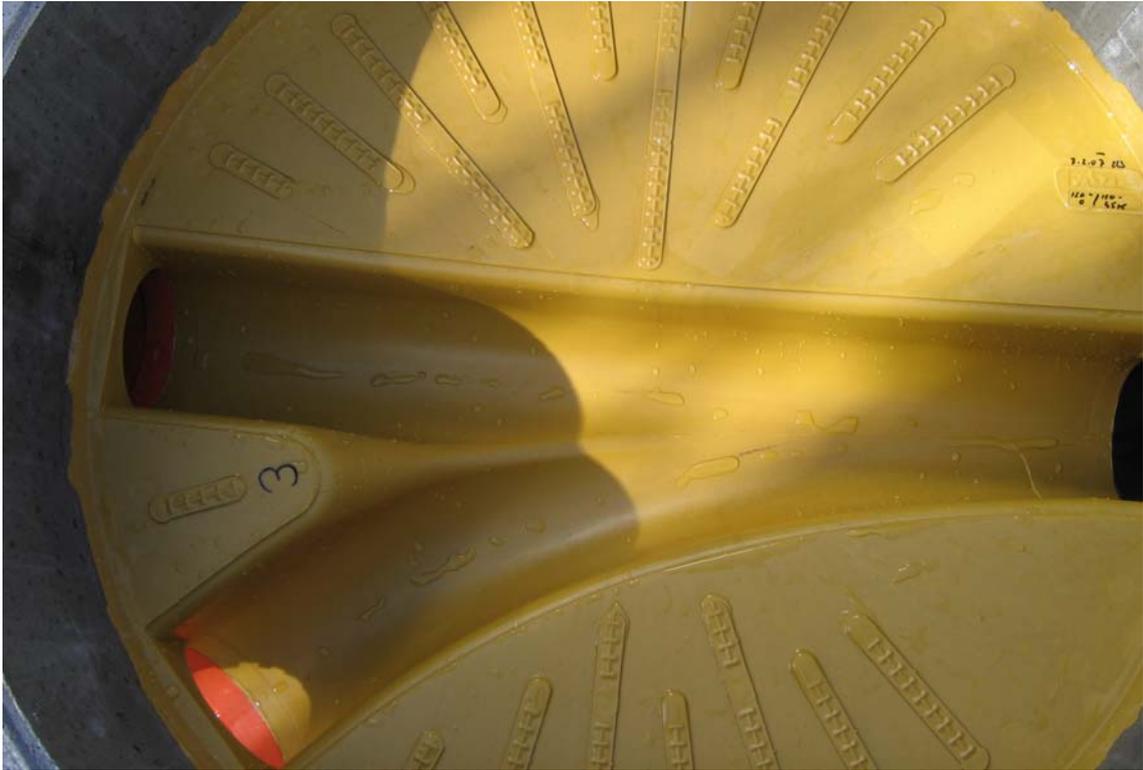
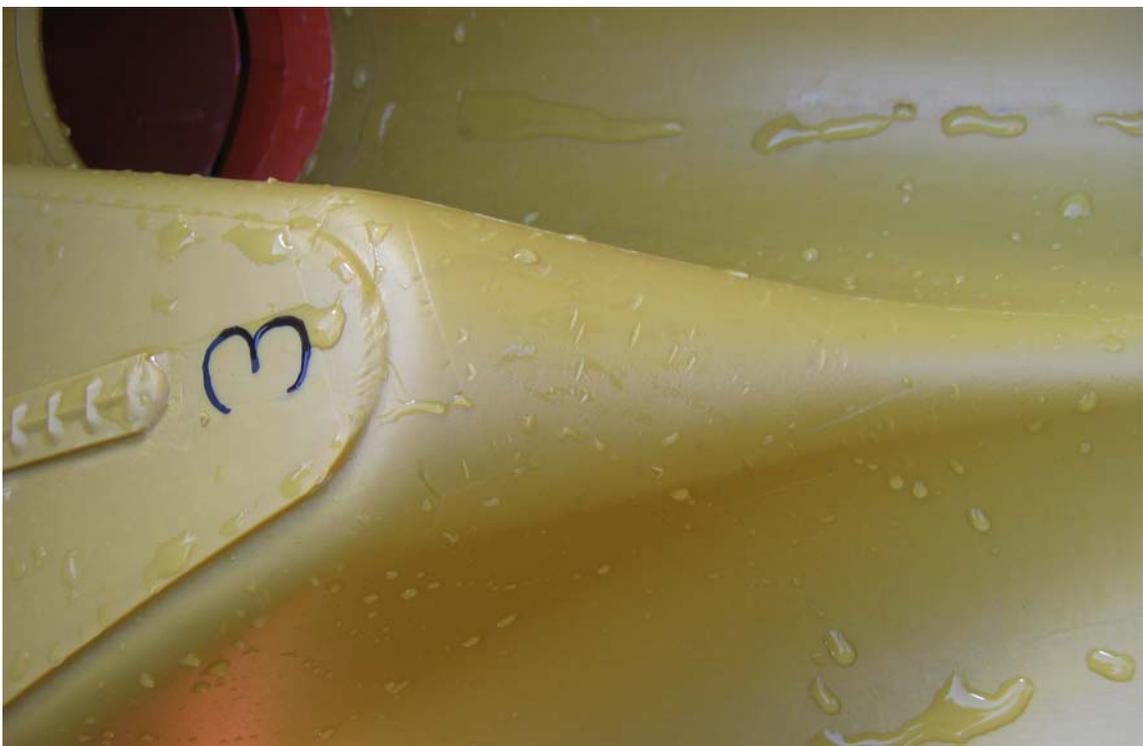
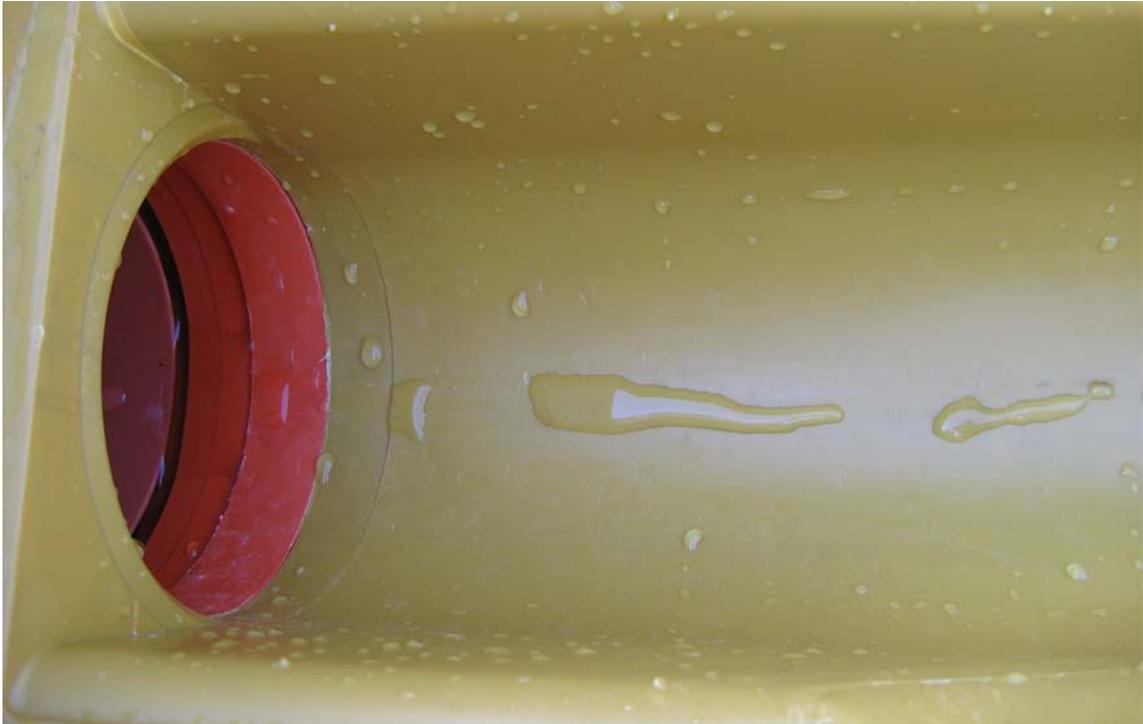
Abbildung 35: Schacht aus PP nach 50 Rohrlängen

Weder im Bereich der Sohle, noch am Steg im Bereich des Zulaufes war nach 50-maligen Spülen ein Abrieb, Ausspülungen, Risse oder eine damit verbundene erhöhte Rauigkeit der Oberfläche feststellbar (Abbildung 35 bis 37 und Abbildung 45 bis 47). An den PP-Auskleidungen waren somit keinerlei Schäden feststellbar.

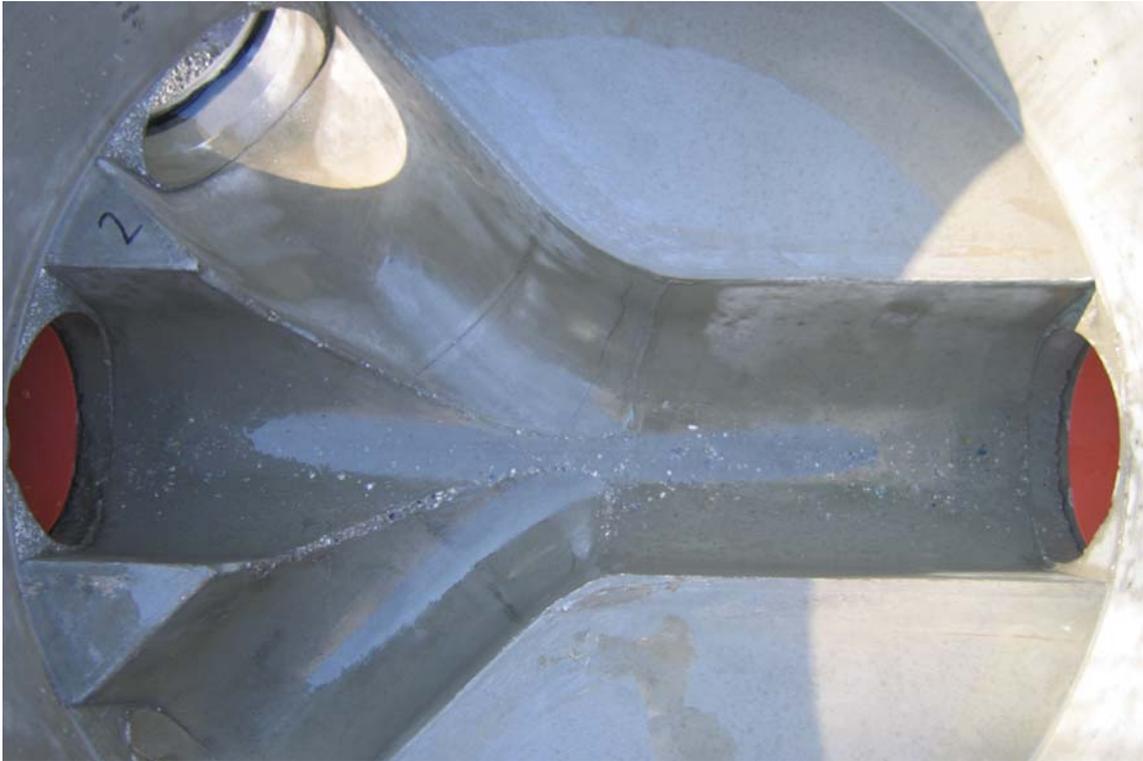
Abbildung 39: Betonschacht DN 250 nach 50 Rohrlängen
