Gutachten Nr.: 307.096-1 Datum: 2007-05-29

Schachtauskleidungen aus Polypropylen (PP) und glasfaserverstärkten Kunststoffen (GFK) sowie Schächte aus Beton und Hochleistungsbeton

Inhalt: Widerstandsfähigkeit gegen Hochdruckspülen im Praxistest sowie Schlagversuche in Anlehnung an ÖNORM EN 744

Gutachten Nr.: **307.096-2** Datum: **2007-05-29**

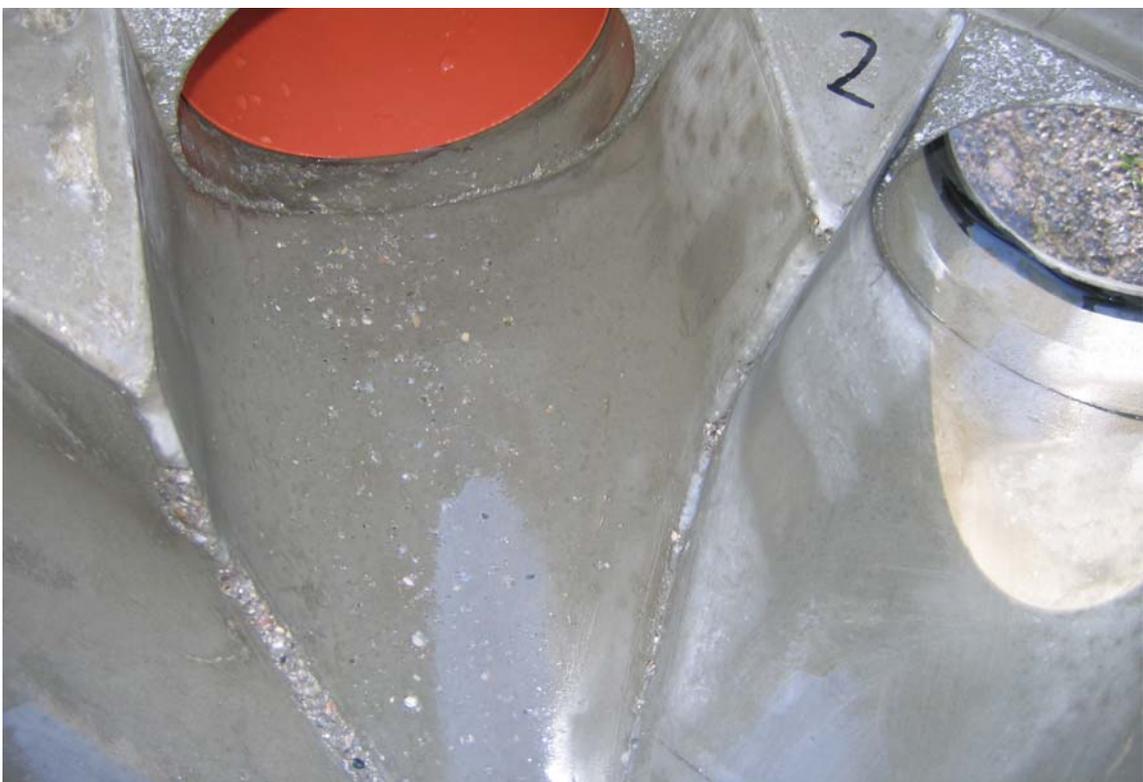
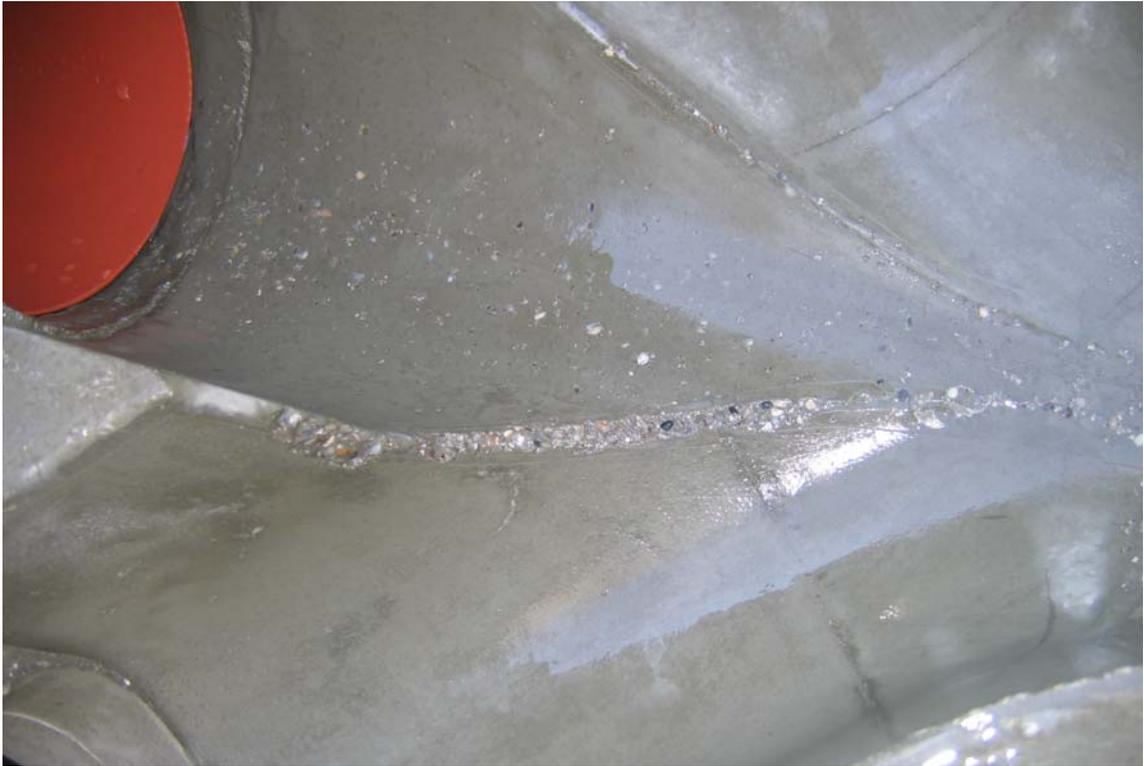
Abbildung 40: Detail 1 aus Abbildung 39

Im Bereich der Sohle war nach 50maligen Spülen ein deutlicher Abrieb, Ausspülungen und eine damit verbunden erhöhte Rauigkeit der Oberfläche feststellbar (Abbildung 31, Abbildung 32 und Abbildung 39). Der Steg im Bereich des Zulaufes zeigt zusätzlich Abplatzungen (Abbildung 33, Abbildung 34, Abbildung 40 und Abbildung 41).

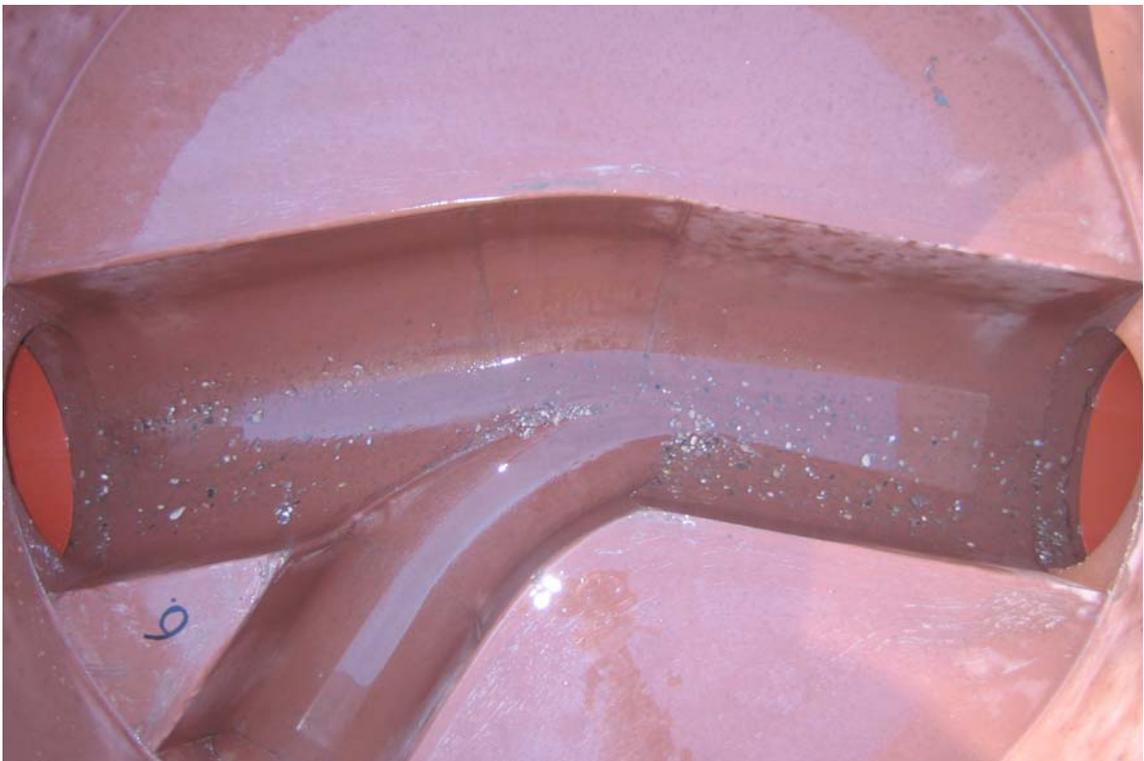
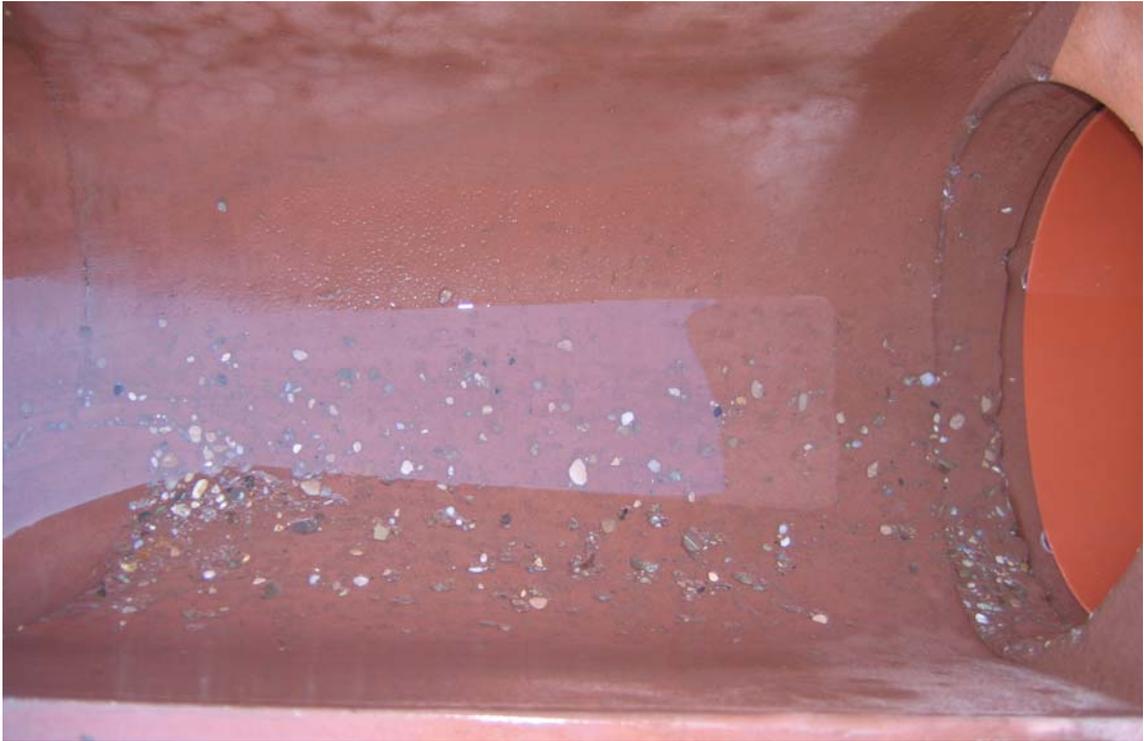
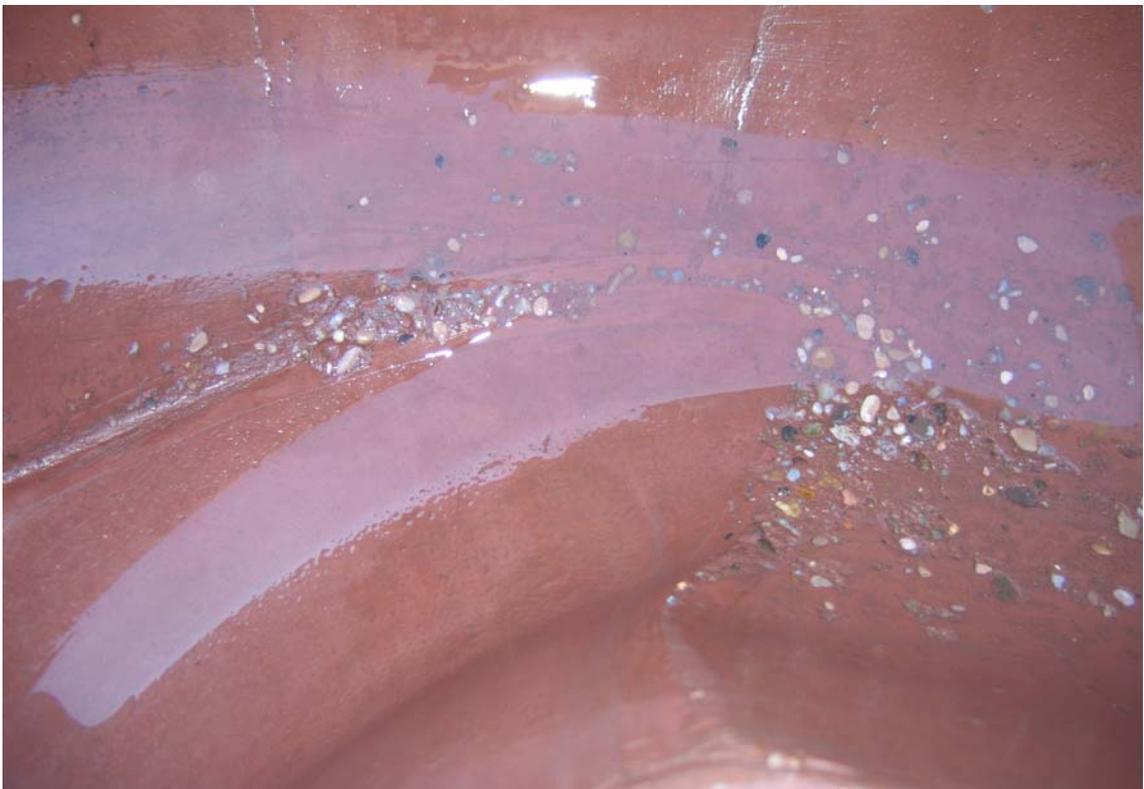
Abbildung 42: Hochleistungsbetonschacht DN 250 nach 50 Rohlängen

Im Bereich der Sohle war nach 50maligen Spülen ein deutlicher Abrieb, Ausspülungen und eine damit verbunden erhöhte Rauigkeit der Oberfläche feststellbar (Abbildung 42, Abbildung 43 und Abbildung 44).

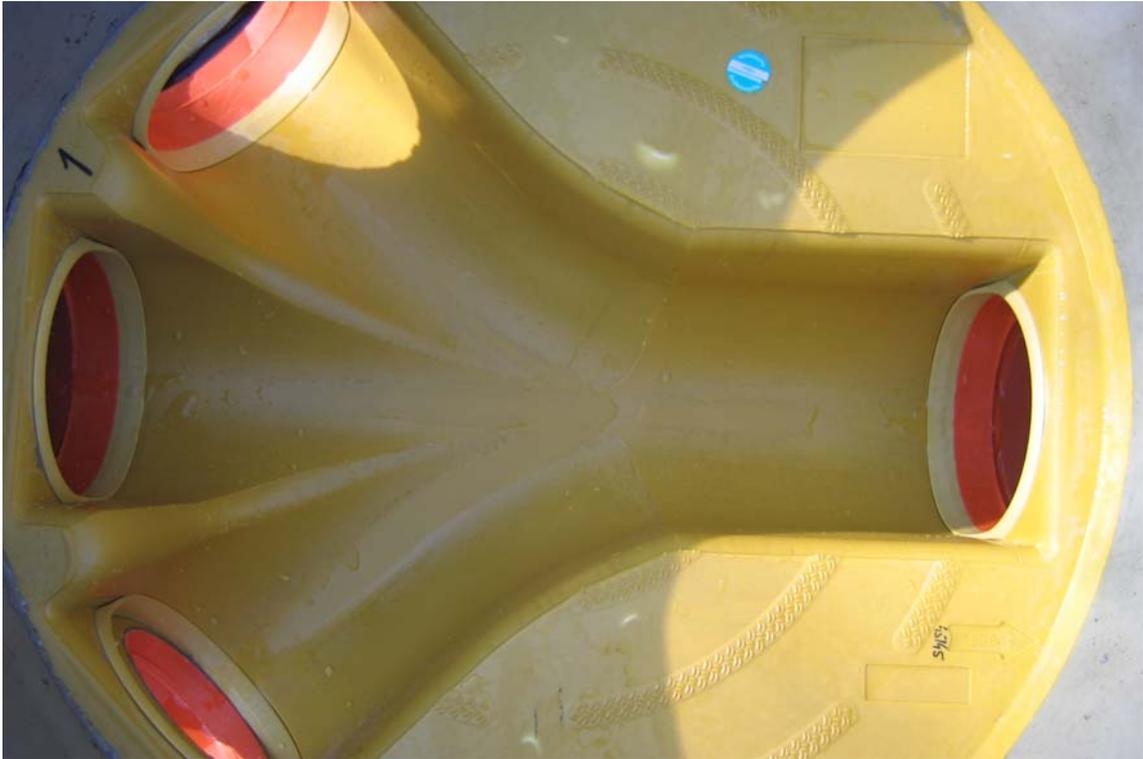
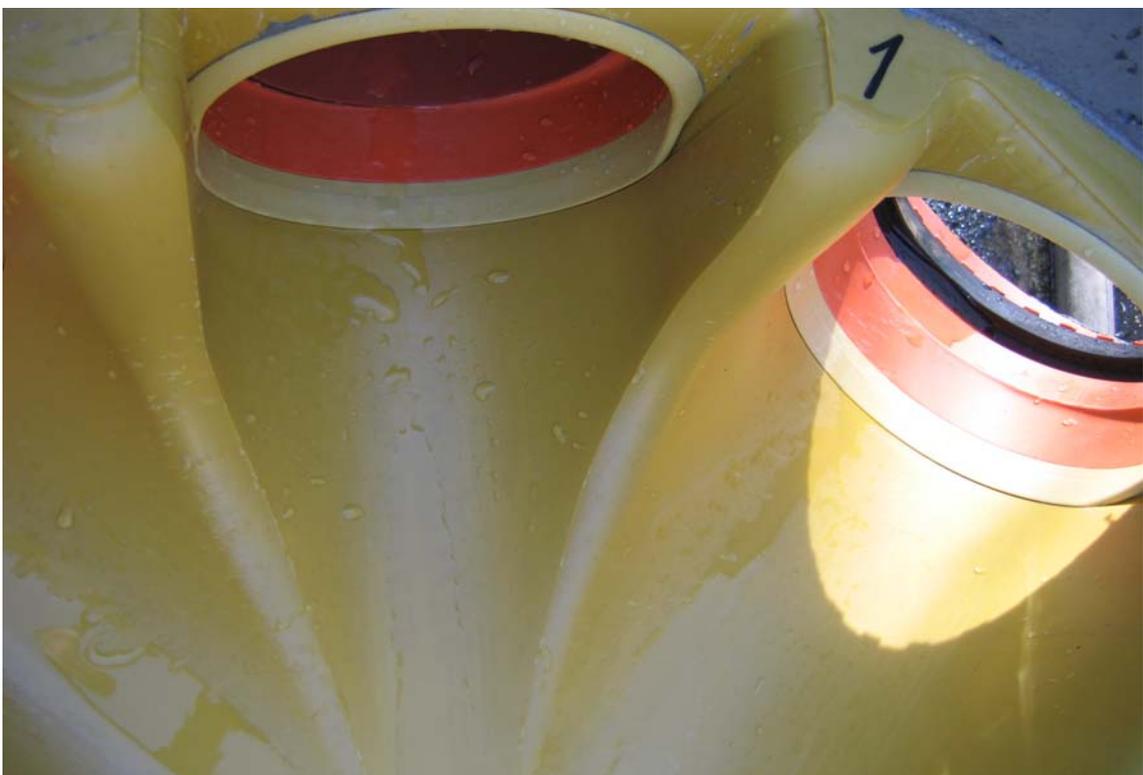
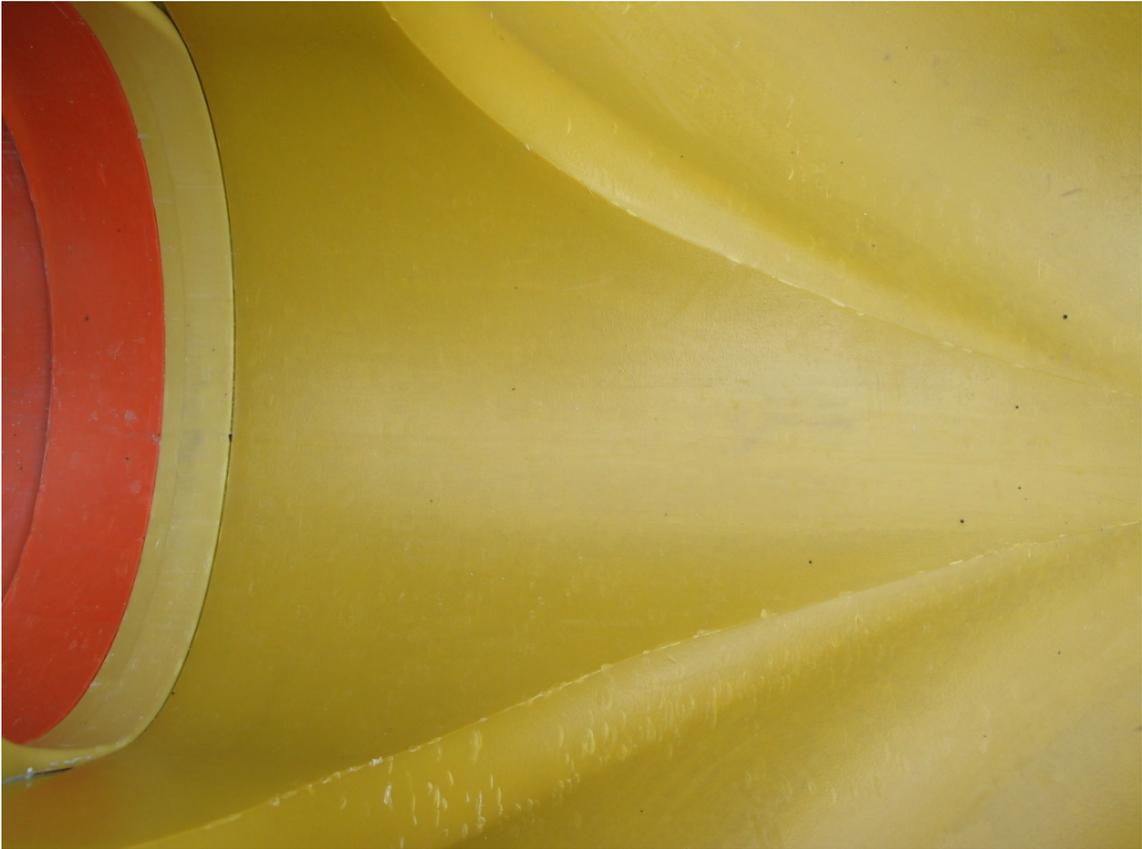
Abbildung 45: PP-Schacht DN 250 nach 50 Rohrlängen

Weder im Bereich der Sohle, noch am Steg im Bereich des Zulaufes war nach 50-maligen Spülen ein Abrieb, Ausspülungen, Risse oder eine damit verbundene erhöhte Rauigkeit der Oberfläche feststellbar (Abbildung 35 bis 37 und Abbildung 45 bis 47). An den PP-Auskleidungen waren somit keinerlei Schäden feststellbar.

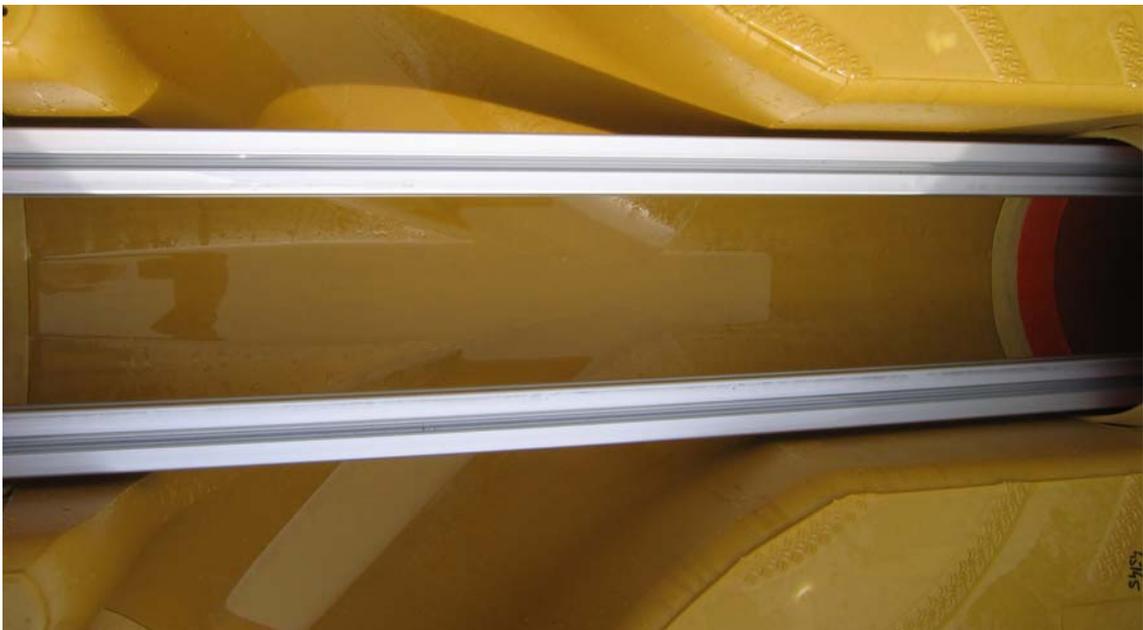
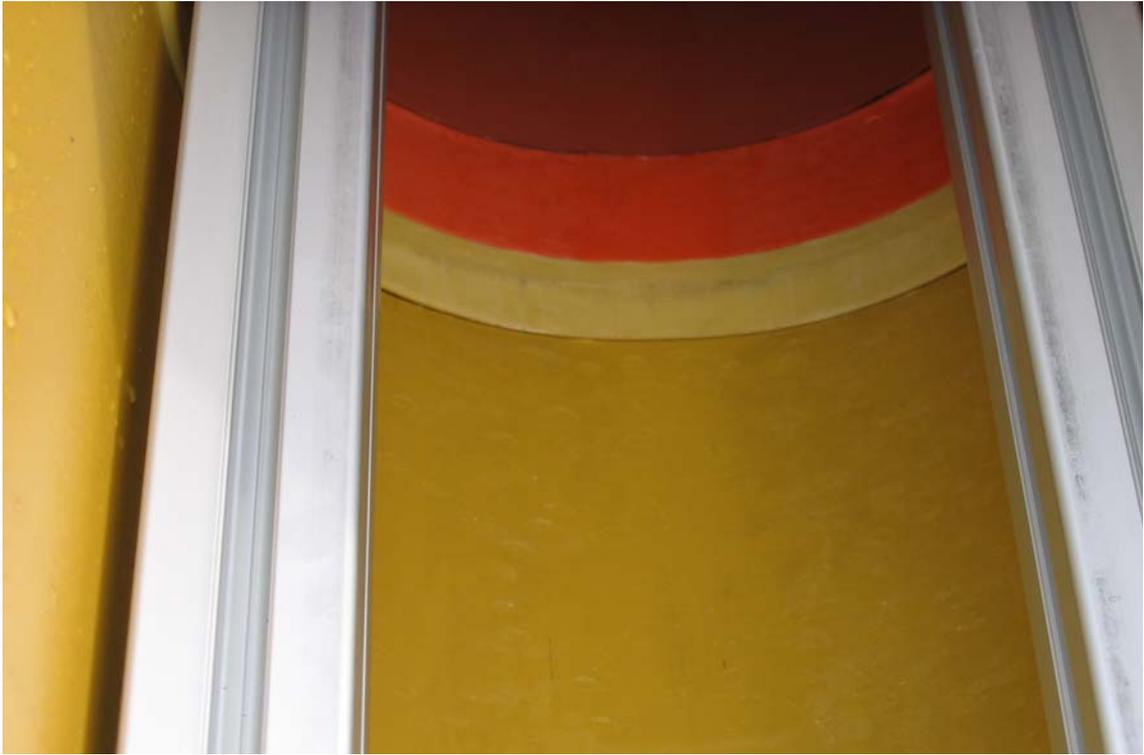
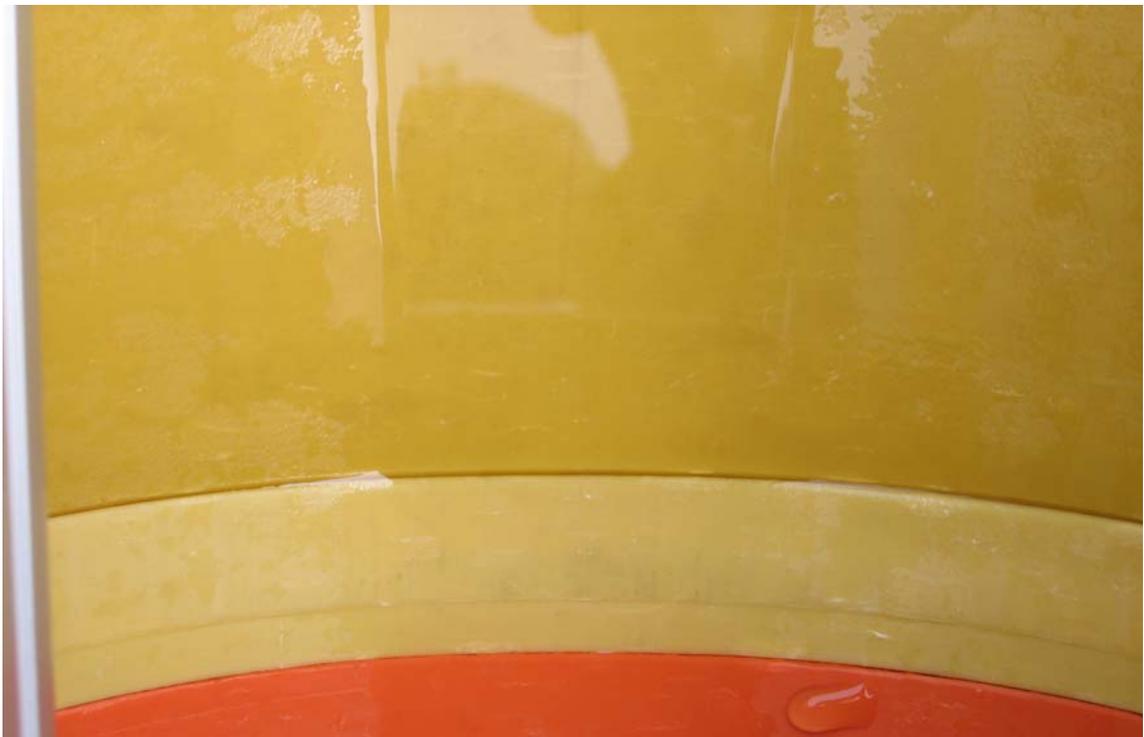
Abbildung 6: PP-Schacht nach 50 Rohrlängen

In Abbildungen 6 bis Abbildung 8 ist der Schacht mit PP-Auskleidung nach dem Spülversuch über 50 Rohrlängen bei 120 bar ersichtlich.

Nach Beurteilung der Widerstandsfähigkeit gegen Hochdruckspülung in Anlehnung an CEN/TR 14920 waren an den untersuchten PP-Auskleidungen weder im Bereich der Sohle, noch am Steg im Bereich des Zulaufes nach 50maligen Spülen mit einem Spüldruck an der Düse von 120 bar Beschädigungen (Abrieb, Ausspülungen, Abplatzungen, Risse) oder eine damit verbundene erhöhte Rauigkeit der Oberfläche feststellbar (Abbildung 6 bis Abbildung 8).
