Gutachten Nr.: 307.096-1 Datum: 2007-05-29

Schachtauskleidungen aus Polypropylen (PP) und glasfaserverstärkten Kunststoffen (GFK) sowie Schächte aus Beton und Hochleistungsbeton

Inhalt: Widerstandsfähigkeit gegen Hochdruckspülen im Praxistest sowie Schlagversuche in Anlehnung an ÖNORM EN 744

Gutachten Nr.: **307.096-2** Datum: **2007-05-29**

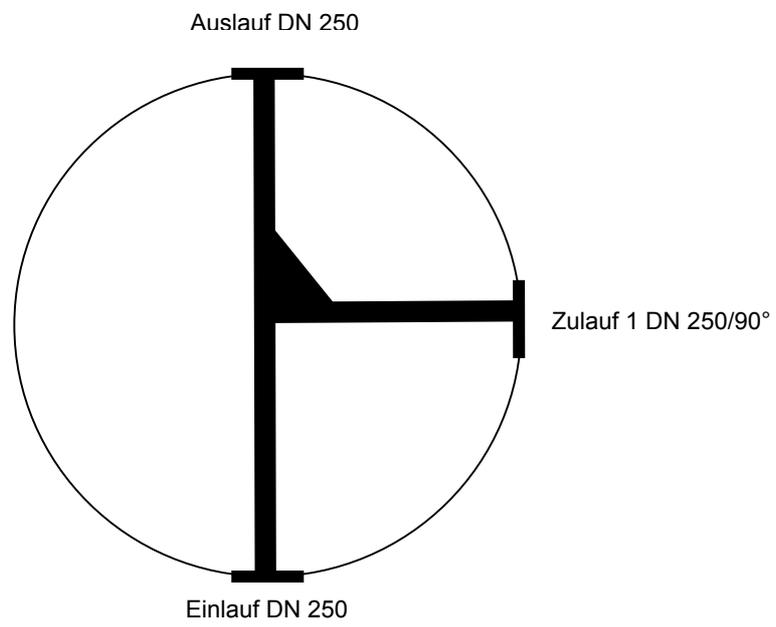
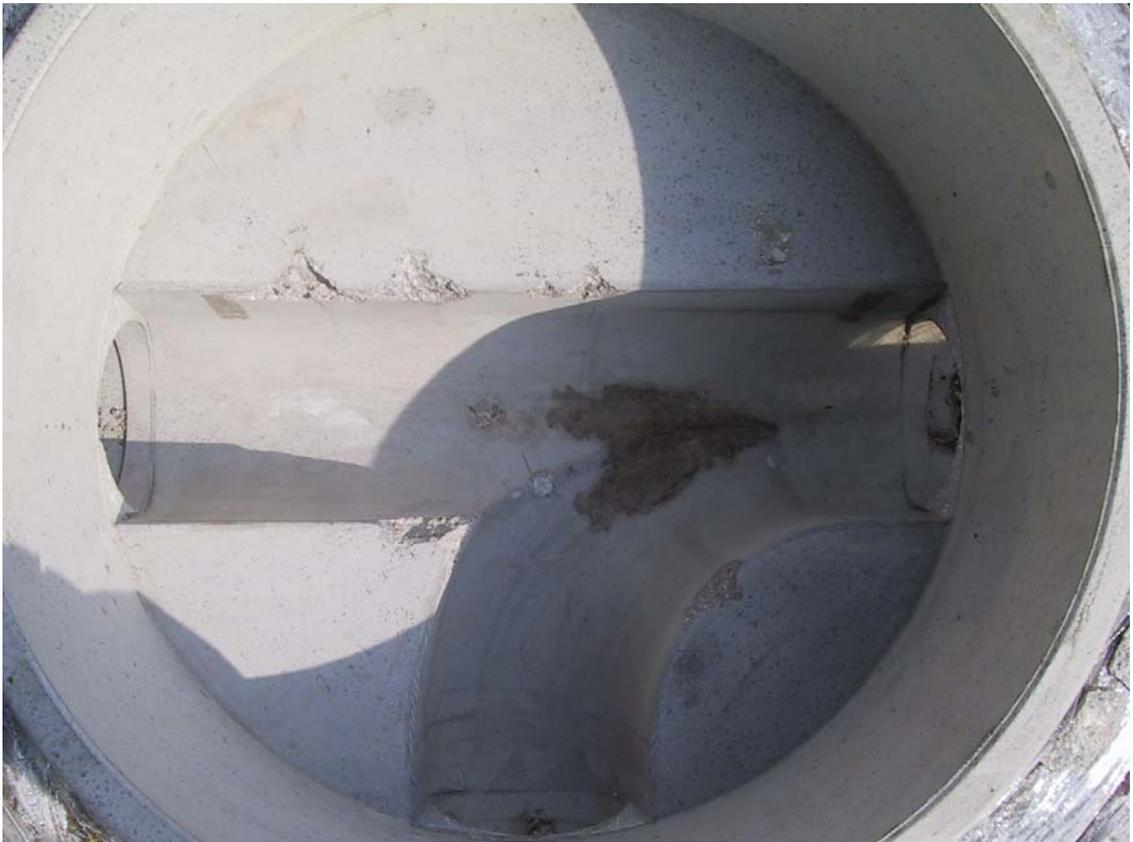
Abbildung 8: Prüfgut 8 / Fertigteilschacht aus Beton (nach Schlagprüfung)

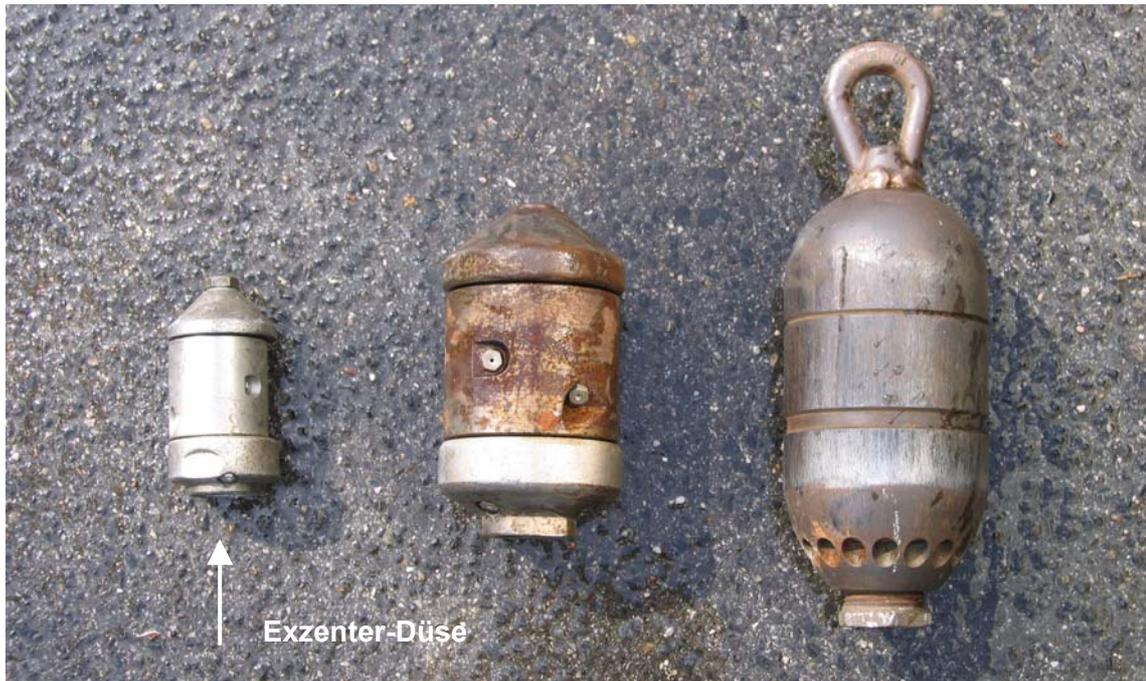
In Abbildung 29 sind die verschiedenen Spülköpfe abgebildet, die zur Durchführung von Vorversuche ausgewählt wurden. Im Rahmen der Vorversuche war festzustellen, dass die sogenannte Exzenter-Düse den Schächten am meisten zusetzt. Da im Rahmen des Gutachtens vom ungünstigsten Anwendungsfall ausgegangen wurde, wurden die folgenden Versuche mit dieser Düse durchgeführt.

Abbildung 29: Spülköpfe für den Praxisversuch

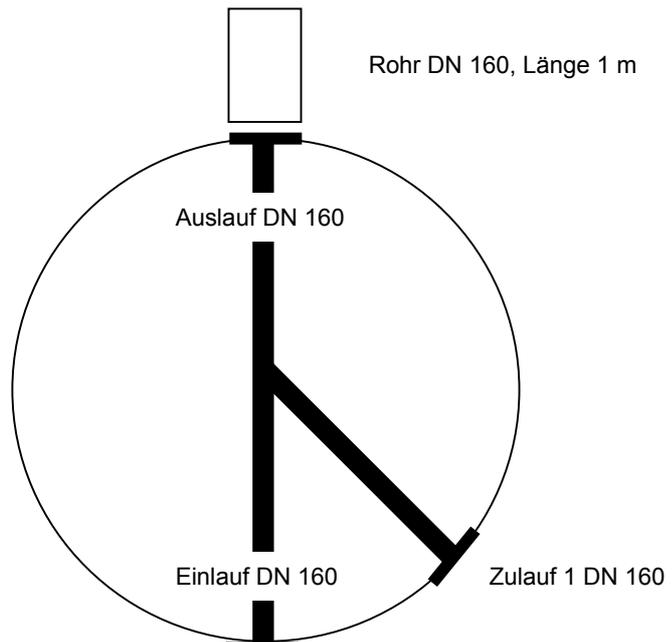
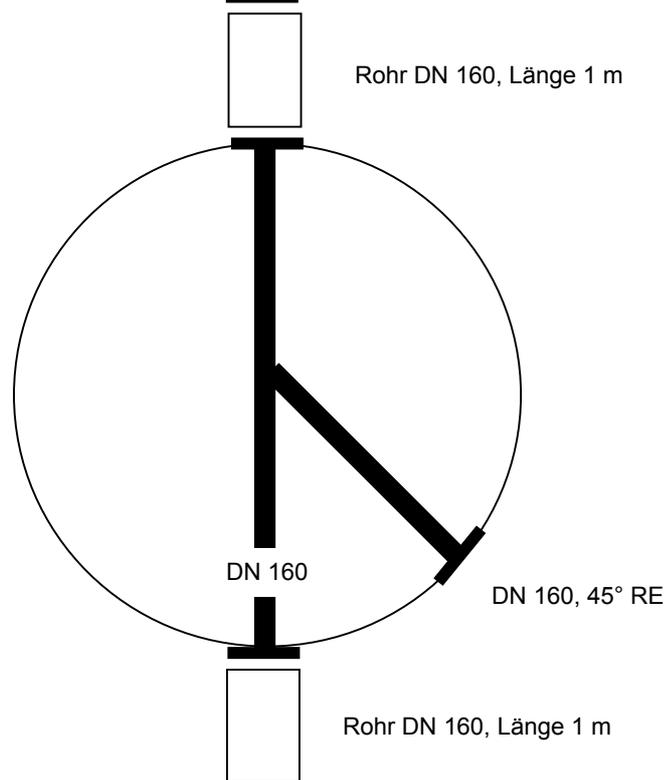
Abbildung 30: Prüfanordnung 1 in DN 160

Die Prüfanordnung 1, welche in Abbildung 30 ersichtlich ist, besteht aus einem Betonschacht sowie einem Schacht mit PP-Auskleidung mit DN 150 Abgängen, welche mit je 1,0 m langen PVC Rohren verbunden wurden. Bei den Versuchen an der Prüfanordnung 1 wurden 40 Rohrlängen durch die Exzenter-Düse mit 80 bar und 10 Rohrlängen mit 100 bar gespült. Die angegebenen Drücke wurden jeweils vor der Düse gemessen. Die gespülten Schächte sind nach den Spülvorgang in Abbildung 31 bis Abbildung 37 dargestellt.

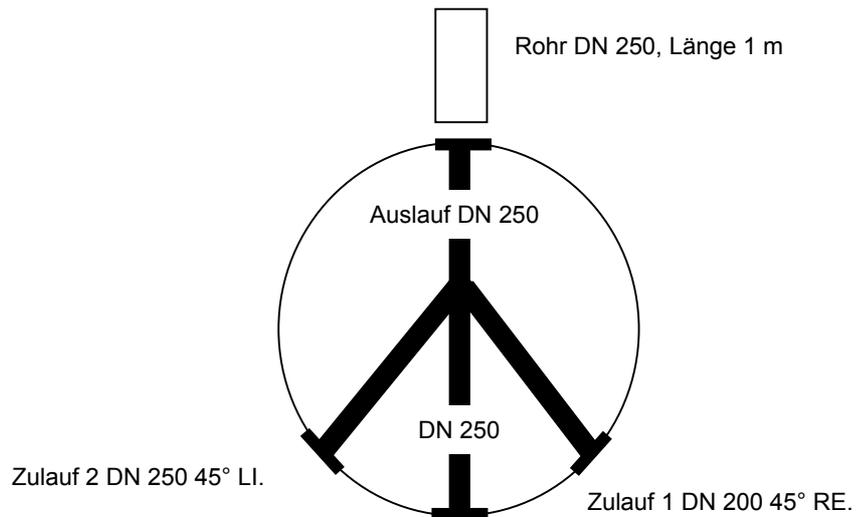
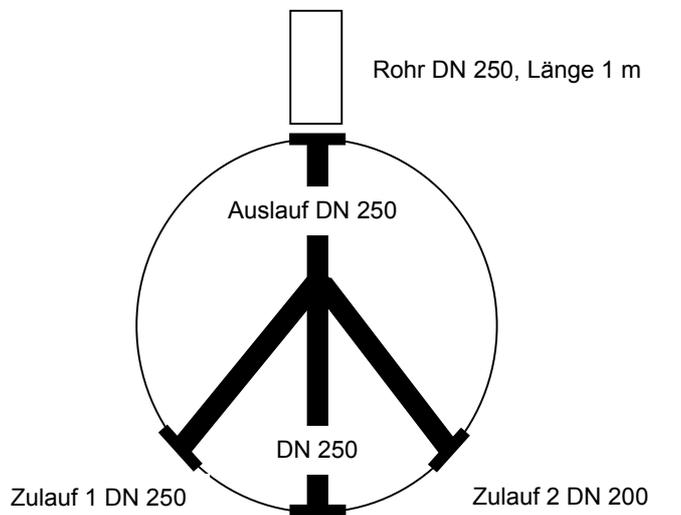
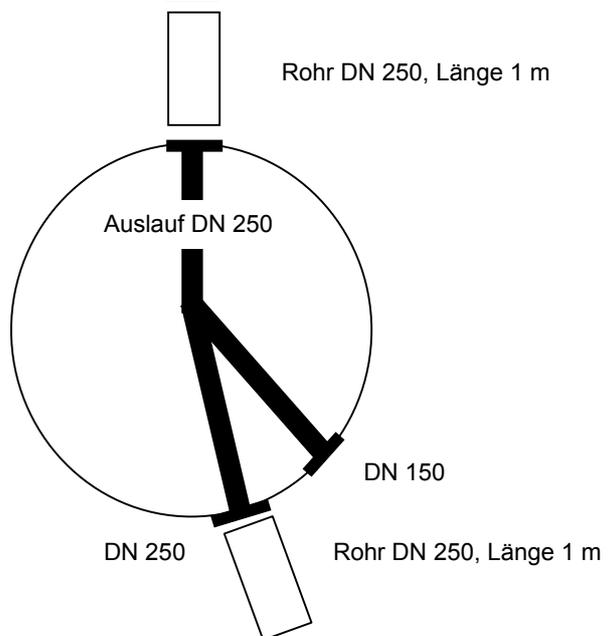
Abbildung 38: Prüfanordnung 2 in DN 250

Die Prüfanordnung 2, welche in Abbildung 38 ersichtlich ist, besteht aus einem Standard-Betonschacht, einem Hochleistungsbetonschacht und einem PP-Schacht mit DN 250 Abgängen, die mit je 1,0 m langen PVC Rohren verbunden wurden.

Die Versuche an der Prüfanordnung 2 wurden ebenso über 40 Rohrlängen mit 80 bar und 10 Rohrlängen mit 100 bar durchgeführt. Die angegebenen Drücke wurden jeweils vor der Düse gemessen. Die gespülten Schächte der Prüfanordnung 2 sind in Abbildung 39 bis Abbildung 47 ersichtlich.
